Einschätzung von Durchlass-Bauwerken und Gefährdung des Fischotters

Aufnahme Nummer: 2742-008 Aufnahme-Datum: 12.05.2009

Gewässername: k.A.
Lage: zwischen Mirow und Lärz
Straße: K 3
Kreisstraße
Totfunde: 0

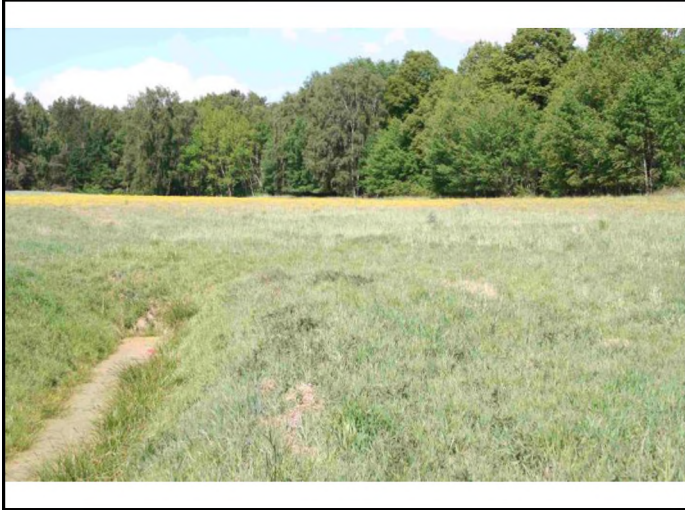
Nr.: 2742-008_001_he.JPG

Bedeutung im Habitatverbund: mittel
Verkehrsdichte: gering
Brückenindex: 0
Durchlass-Tauglichkeit: unpassierbar

"s. 2742-007 ebenfalls ohne Durchlaß; an mindestens einem Aufnahmepunkt Durchlaß errichten, mind. hohe Priorität, Detailplanung erforderlich"
