# Einschätzung von Durchlass-Bauwerken und Gefährdung des Fischotters

Aufnahme Nummer: 2742-010

Aufnahme-Datum: 12.05.2009

Gewässername: Verbindung Schulensee-Mirower Kanal  
Lage: nördlich Starsow  
Straße: L 25  
Landesstraße  
Totfunde: 0

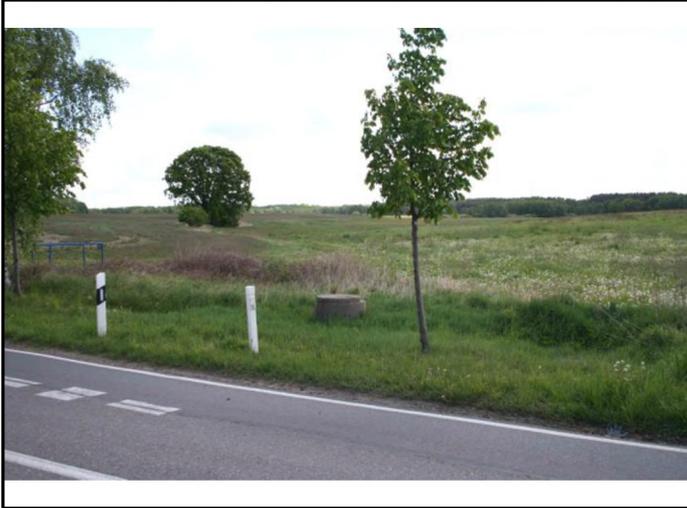
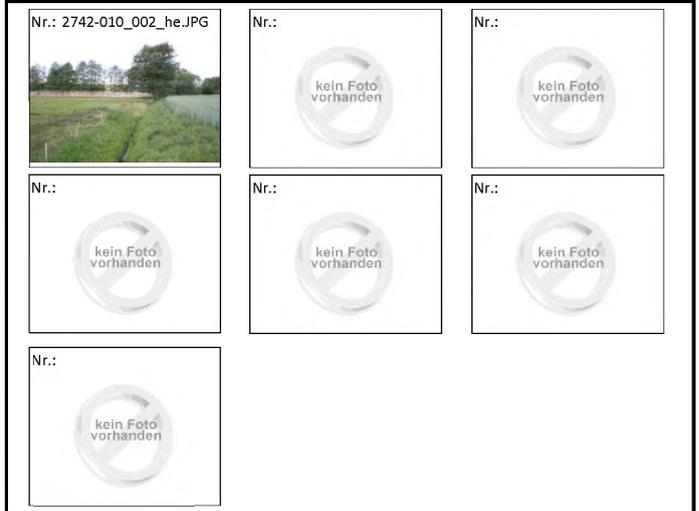
Nr.: 2742-010\_001\_he.JPG

Störfaktoren: Verrohrung

Brückentyp: Rohrdurchlass  
Durchlaß Durchmesser: 0,8

Bedeutung im Habitatverbund: sehr hoch  
Verkehrsdichte: gering  
Brückenindex: 0  
Durchlass-Tauglichkeit: unpassierbar

**Priorität Festlegung: oberste Priorität**

| Kastendurchlass/Maul eins. Berme | <input checked="" type="checkbox"/> | Markierstruktur Podest | <input type="checkbox"/> |
| Kastendurchlass/Maul beids. Berme | <input type="checkbox"/> | Verrohrung öffnen | <input checked="" type="checkbox"/> |
