Einschätzung von Durchlass-Bauwerken und Gefährdung des Fischotters

Aufnahme Nummer: 2742-011

Aufnahme-Datum: 12.05.2009

Gewässername: k.A.
Lage: südlich Starsow bei Blankenfelde
Straße: L 25
Landesstraße
Totfunde: 0

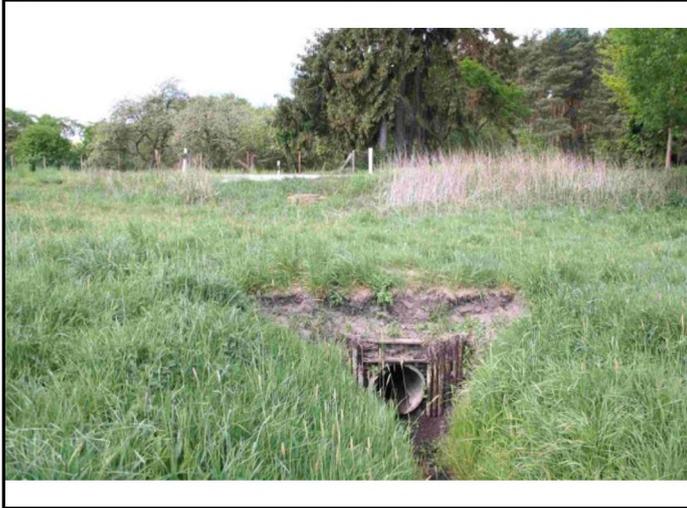
Nr.: 2742-011_001_he.JPG

Bedeutung im Habitatverbund: mittel
Verkehrsdichte: gering
Brückenindex: 0
Durchlass-Tauglichkeit: unpassierbar

Priorität Festlegung: sehr hoch
