Einschätzung von Durchlass-Bauwerken und Gefährdung des Fischotters

Aufnahme Nummer: 2742-012 Aufnahme-Datum: 12.05.2009

Gewässername: Zufluß Zethner See
Lage: am Waldzeltplatz
Straße: K 4
Kreisstraße
Totfunde: 0

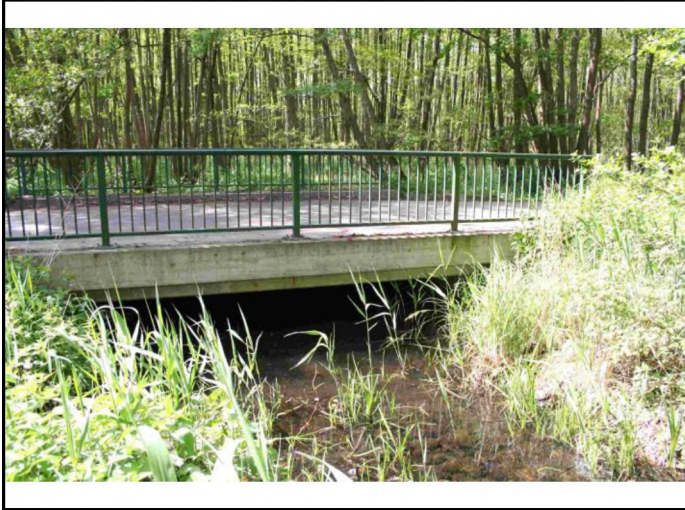
Nr.: 2742-012_001_he.JPG

Bedeutung im Habitatverbund: hoch
Verkehrsdichte: gering
Brückenindex: 0,333
Durchlass-Tauglichkeit: bedingt geeignet

"recht reger Verkehr! Gefährdungsbereich durch Durchschneidung Feuchtgebiet-See. Straße sehr flach über Niveau geführt, daher Brücke sehr flach; Maßnahmen: bei Bedarf: 2. Durchlaß in dem Bereich, wo der See undmittelbar parallel zur Straße verläuft. Brücke erhöhen durch Anschütten eines Dammes"
