# Einschätzung von Durchlass-Bauwerken und Gefährdung des Fischotters

Aufnahme Nummer: 2742-014 Aufnahme-Datum: 12.05.2009

Gewässername: k.A.  
Lage: nahe Jugendherberge Mirow  
Straße: B 198  
Bundesstraße  
Totfunde: 0

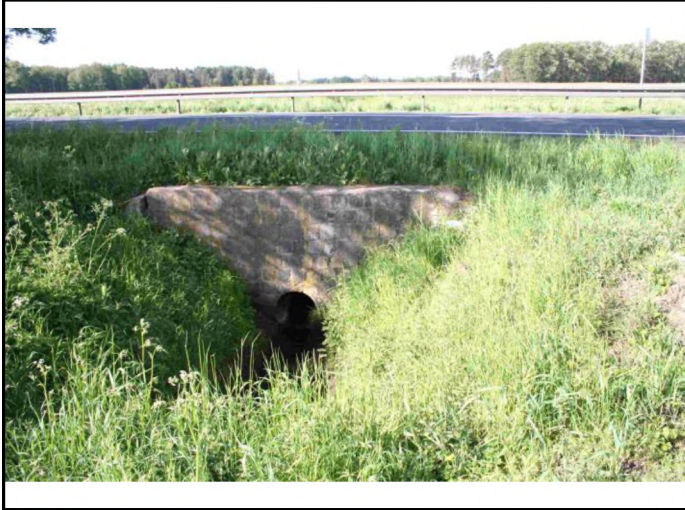
Nr.: 2742-014\_001\_he.JPG

Brückentyp: Rohrdurchlass Durchlaß Durchmesser: k.A.

Lichte Breite [m]: 0,4  
Lichte Höhe [m]: 0,3 Brückenlänge [m]: 17  
Bermen-Anzahl: keine  
Bermenform: k.A.

Bedeutung im Habitatverbund: hoch  
Verkehrsdichte: mittel  
Brückenindex: 0,007  
Durchlass-Tauglichkeit: unpassierbar

**Priorität Festlegung: sehr hoch**

Geschwindigkeitsbegrenzung	<input type="checkbox"/>	Bermen an Ufer anbinden	<input type="checkbox"/>
Trockenröhre einbringen	<input checked="" type="checkbox"/>	Wiesenzufahrten verlegen	<input checked="" type="checkbox"/>
		Komplexmaßnahmen notwendig	<input type="checkbox"/>

"Verlegen Wiesenzufahrt oberhalb Durchlaß"
