Einschätzung von Durchlass-Bauwerken und Gefährdung des Fischotters

Aufnahme Nummer: 2743-003

Aufnahme-Datum: 12.05.2009

Gewässername: Verb. Labussee-Schmidtsee
Lage: südlich Diemitz
Straße: Verbindungsstraße
sonstige Straße
Todfunde: 0

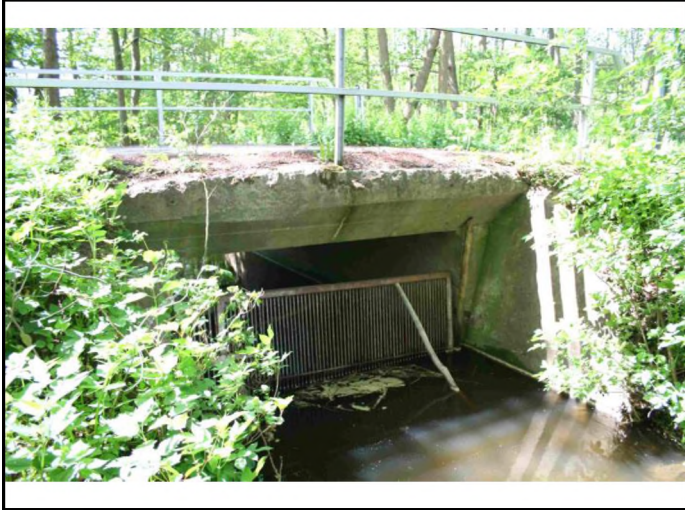
Nr.: 2743-003_001_he.JPG

"Durchlaß durch Rechen unpassierbar. Rel. wenig Verkehr, jedoch Urlaubergebiet"

Trennung Wehr Durchlass	<input type="checkbox"/>	keine notwendig	<input type="checkbox"/>
Installation oberhalb Wehr	<input type="checkbox"/>	Markierstruktur Steinsch	<input checked="" type="checkbox"/>
Installation unterhalb Wehr	<input type="checkbox"/>	Markierstruktur Ufersubstrat	<input checked="" type="checkbox"/>
Entfernung Rechen	<input checked="" type="checkbox"/>	Markierstruktur Laufbohle fest	<input type="checkbox"/>
Entfernung sonstige Hindernisse	<input type="checkbox"/>	Markierstruktur Laufbohle schwimmend	<input type="checkbox"/>
Kastendurchlass/Maul eins. Berme	<input type="checkbox"/>	Markierstruktur Podest	<input type="checkbox"/>
Kastendurchlass/Maul beids. Berme	<input type="checkbox"/>	Verrohrung öffnen	<input type="checkbox"/>
Markierstruktur einseitig	<input checked="" type="checkbox"/>	Leit-/Schutzzäune notwendig	<input type="checkbox"/>
Markierstruktur beidseitig	<input type="checkbox"/>	Leitstrukturen/ -senken einrichten	<input type="checkbox"/>
