Einschätzung von Durchlass-Bauwerken und Gefährdung des Fischotters

Aufnahme Nummer: 2743-005 Aufnahme-Datum: 12.05.2009

Gewässername: Kanal Canower See-Labussee
Lage: östlicher Durchlaß in Canow
Straße: B 122
Bundesstraße
Totfunde: 0

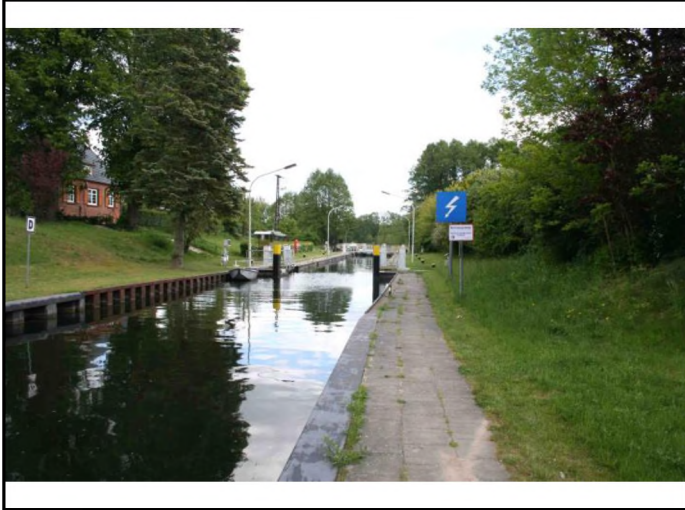
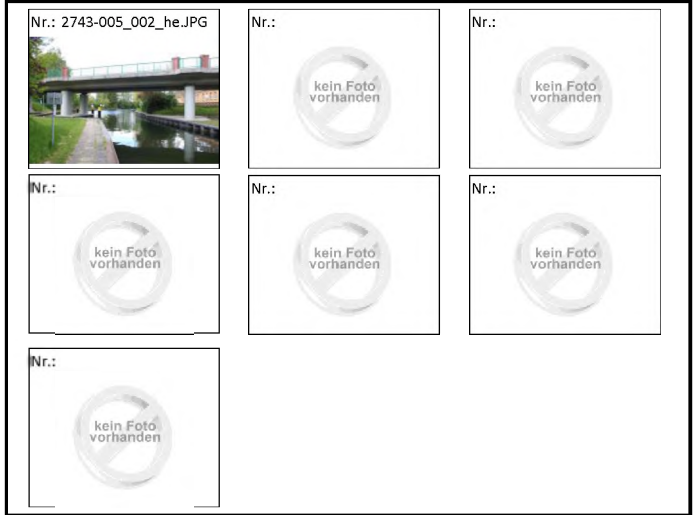
Nr.: 2743-005_001_he.JPG

Bedeutung im Habitatverbund: sehr hoch
Verkehrsdichte: mittel
Brückenindex: 7
Durchlass-Tauglichkeit: wenig geeignet

Priorität Festlegung: sehr hoch

"Ausstiegsmöglichkeiten für FischotTER und Biber ober- und unterhalb der Schleuse schaffen"
