Einschätzung von Durchlass-Bauwerken und Gefährdung des Fischotters

Aufnahme Nummer: 2743-006 Aufnahme-Datum: 12.05.2009

Gewässername: Verb. Gobnowsee-Klenzsee
Lage: bei Seewalde
Straße: K 6
Kreisstraße
Totfunde: 0

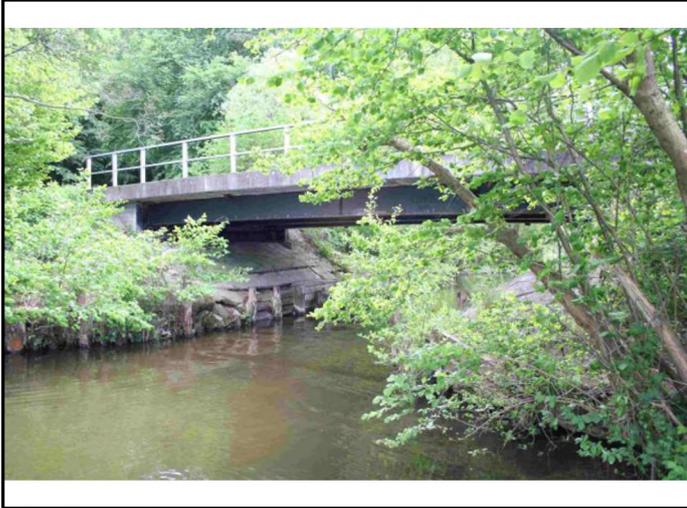
Nr.: 2743-006_001_he.JPG

"Vorhandene Bermen marode, bei notwendiger Erneuerung ottergerecht anlegen, Detailplanung notwendig"

Geschwindigkeitsbegrenzung	<input type="checkbox"/>	Bermen an Ufer anbinden	<input type="checkbox"/>
Trockenröhre einbringen	<input type="checkbox"/>	Wiesenzufahrten verlegen	<input type="checkbox"/>
		Komplexmaßnahmen notwendig	<input checked="" type="checkbox"/>
