Einschätzung von Durchlass-Bauwerken und Gefährdung des Fischotters

Aufnahme Nummer: 2743-008

Aufnahme-Datum: 12.05.2009

Gewässername: Verb. Pomelsee-Havel
Lage: südlich Wesenberg
Straße: B 122
Bundesstraße
Totfunde: 0

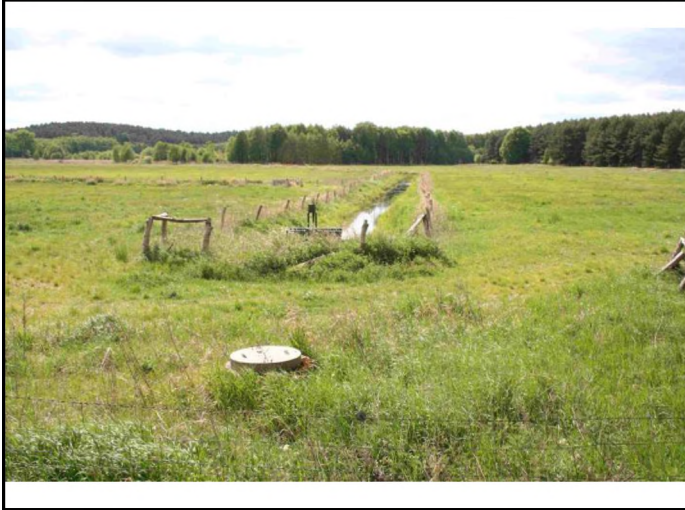
Nr.: 2743-008_001_he.JPG

Bedeutung im Habitatverbund: hoch
Verkehrsdichte: gering
Brückenindex: 0
Durchlass-Tauglichkeit: unpassierbar

"ausgeprägter Wechsel vom Graben über Straße"

Trennung Wehr Durchlass	<input checked="" type="checkbox"/>	keine notwendig	<input type="checkbox"/>
Installation oberhalb Wehr	<input checked="" type="checkbox"/>	Markierstruktur Steinsch	<input type="checkbox"/>
Installation unterhalb Wehr	<input type="checkbox"/>	Markierstruktur Ufersubstrat	<input type="checkbox"/>
Entfernung Rechen	<input type="checkbox"/>	Markierstruktur Laufbohle fest	<input type="checkbox"/>
Entfernung sonstige Hindernisse	<input type="checkbox"/>	Markierstruktur Laufbohle schwimmend	<input type="checkbox"/>
Kastendurchlass/Maul eins. Berme	<input type="checkbox"/>	Markierstruktur Podest	<input type="checkbox"/>
Kastendurchlass/Maul beids. Berme	<input checked="" type="checkbox"/>	Verrohrung öffnen	<input checked="" type="checkbox"/>
Markierstruktur einseitig	<input type="checkbox"/>	Leit-/Schutzzäune notwendig	<input type="checkbox"/>
Markierstruktur beidseitig	<input type="checkbox"/>	Leitstrukturen/ -senken einrichten	<input type="checkbox"/>

Geschwindigkeitsbegrenzung	<input type="checkbox"/>	Bermen an Ufer anbinden	<input type="checkbox"/>
Trockenröhre einbringen	<input type="checkbox"/>	Wiesenzufahrten verlegen	<input checked="" type="checkbox"/>
		Komplexmaßnahmen notwendig	<input checked="" type="checkbox"/>
