Einschätzung von Durchlass-Bauwerken und Gefährdung des Fischotters

Aufnahme Nummer: 2743-009 Aufnahme-Datum: 12.05.2009

Gewässername: k.A.
Lage: südöstlich Wesenberg
Straße: B 198
Bundesstraße
Totfunde: 0

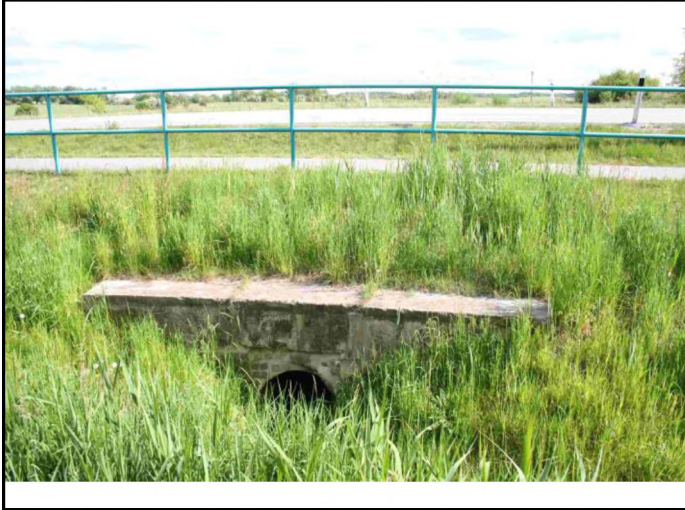
Nr.: 2743-009_001_he.JPG

Bedeutung im Habitatverbund: mittel
Verkehrsdichte: sehr hoch
Brückenindex: 0,013
Durchlass-Tauglichkeit: unpassierbar
