# Einschätzung von Durchlass-Bauwerken und Gefährdung des Fischotters

Aufnahme Nummer: 2743-011

Aufnahme-Datum: 14.05.2009

Gewässername: k.A.  
Lage: östlich Zirtow Bahnhof  
Straße: k.A.  
Bahntrasse  
Todfunde: 0

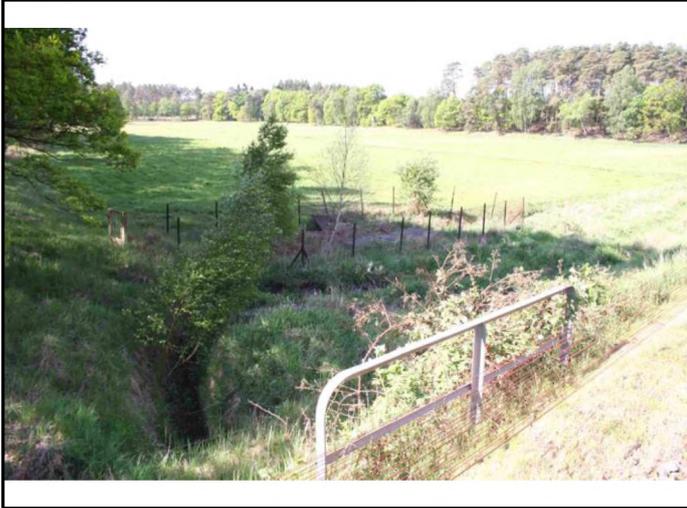
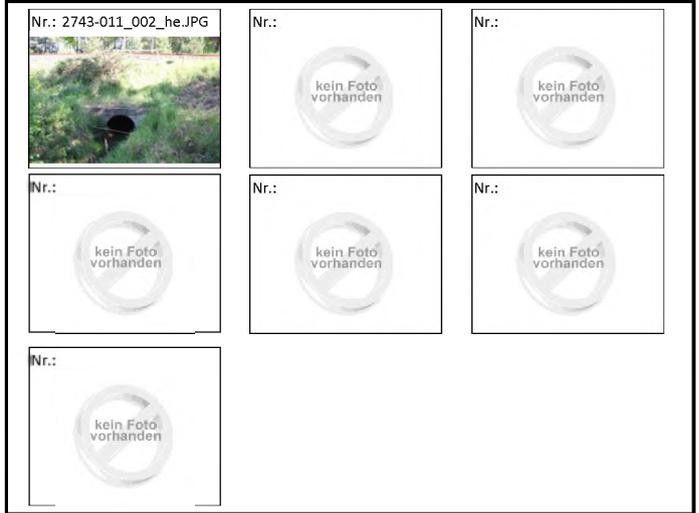
Nr.: 2743-011\_001\_he.JPG

Bedeutung im Habitatverbund: hoch  
Verkehrsdichte: gering  
Brückenindex: 0,038  
Durchlass-Tauglichkeit: unpassierbar

**Priorität Festlegung: hoch**

"Waschbärsuren am Durchlaß; Wozu der gezäunte Bereich ist, bleibt unklar, Tür seit Jahren nicht benutzt, Abbau erwägen; Gräben beidseitig parallel, jedoch Zugdichte gering; verschiedene Wechsel unterschiedlicher Arten über die Bahn"
