Einschätzung von Durchlass-Bauwerken und Gefährdung des Fischotters

Aufnahme Nummer: 2743-012

Aufnahme-Datum: 14.05.2009

Gewässername: k.A.
Lage: südlich Leussow
Straße: K 1
Kreisstraße
Totfunde: 0

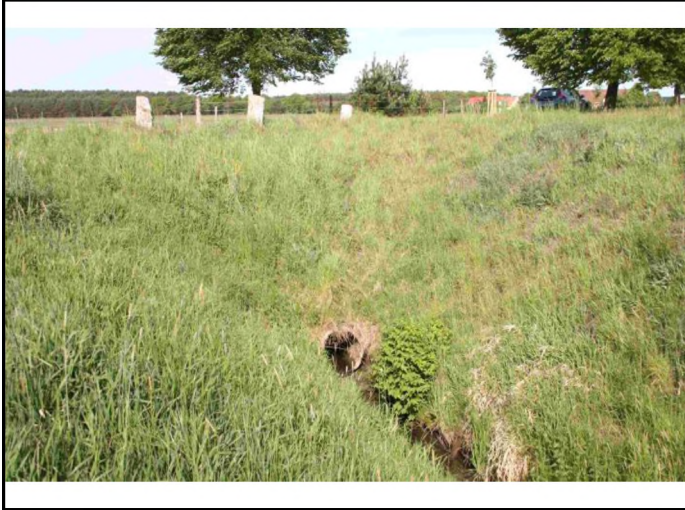
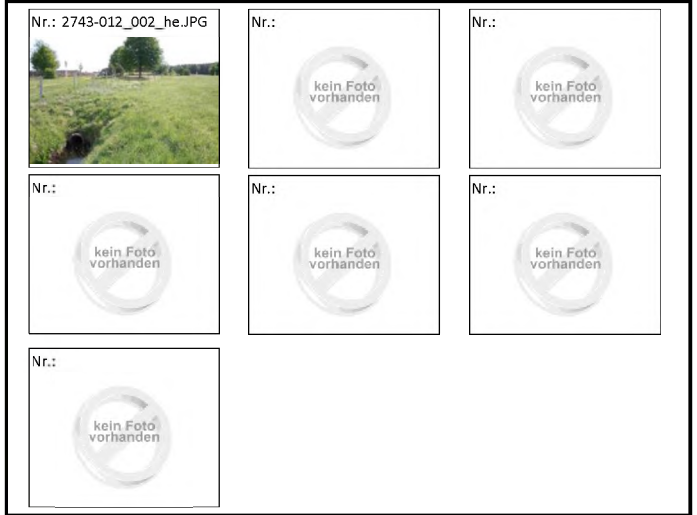
Nr.: 2743-012_001_he.JPG

Brückentyp: Rohrdurchlass
Durchlaß Durchmesser: k.A.

Lichte Breite [m]: 0,8
Lichte Höhe [m]: 0,6
Bermen-Anzahl: keine
Bermenform: k.A.

Brückenlänge [m]: 64

Bedeutung im Habitatverbund: mittel
Verkehrsdichte: gering
Brückenindex: 0,008
Durchlass-Tauglichkeit: unpassierbar

Priorität Festlegung: sehr hoch

"bei notwendiger Erneuerung der Straße Durchlaß neu gestalten. Verkehrsdichte gering, ist Urlauberdorf"
