Einschätzung von Durchlass-Bauwerken und Gefährdung des Fischotters

Aufnahme Nummer: 2743-013

Aufnahme-Datum: 14.05.2009

Gewässername: k.A.
Lage: westlich Zirtow
Straße: B 198
Bundesstraße
Todfunde: 0

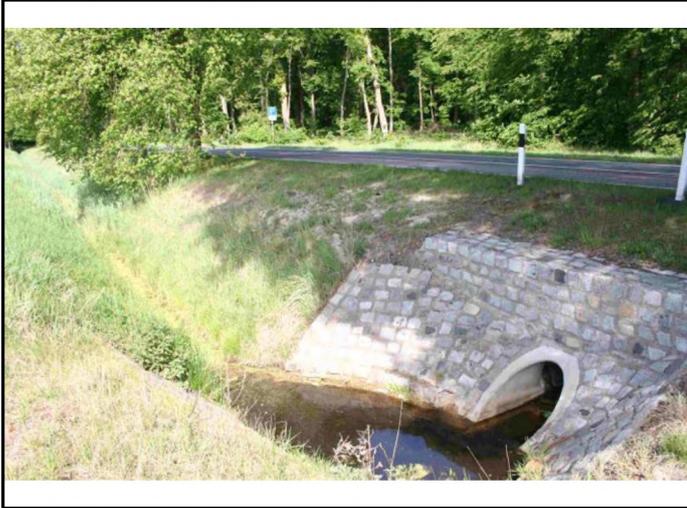
Nr.: 2743-013_001_he.JPG

Bedeutung im Habitatverbund: hoch
Verkehrsdichte: mittel
Brückenindex: 0,024
Durchlass-Tauglichkeit: unpassierbar

"Durchlaß neu gebaut, ohne Belange des Fischotters zu berücksichtigen - schade! Wenn möglich, Graben so verlegen, daß er nicht parallel zur Straße verläuft - oder Trockenröhre an der Stelle, wo Graben nach Süden abknickt."

Geschwindigkeitsbegrenzung	<input type="checkbox"/>	Bermen an Ufer anbinden	<input type="checkbox"/>
Trockenröhre einbringen	<input checked="" type="checkbox"/>	Wiesenzufahrten verlegen	<input type="checkbox"/>
		Komplexmaßnahmen notwendig	<input type="checkbox"/>
