Einschätzung von Durchlass-Bauwerken und Gefährdung des Fischotters

Aufnahme Nummer: 2743-017

Aufnahme-Datum: 14.05.2009

Gewässername: Oberbek
Lage: bei Fleether Mühle
Straße: K 5
Kreisstraße
Totfunde: 0

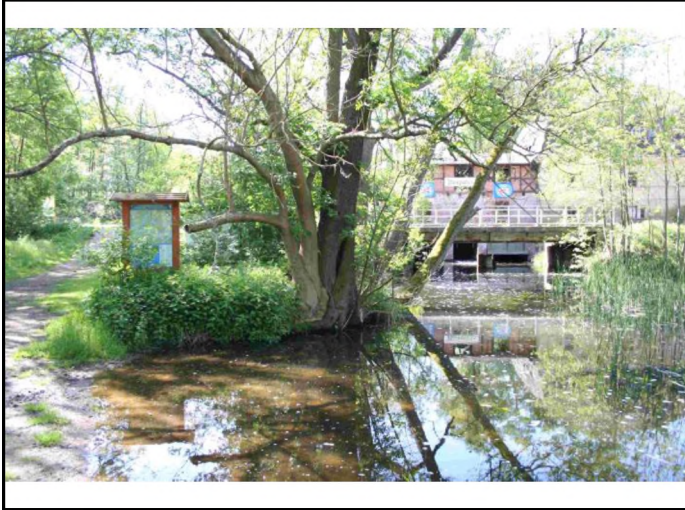
Nr.: 2743-017_001_he.JPG

Bedeutung im Habitatverbund: sehr hoch
Verkehrsdichte: gering
Brückenindex: 1,2
Durchlass-Tauglichkeit: unpassierbar

"relativ wenig Verkehr, jedoch Urlaubergegend! Mühle ist abgebrannt. Wenn sie wieder aufgebaut wird, muß ein Umfluter den Durchlaß für FischotTER bringen. Sonst nach Abriß Durchlaß gestalten"

Geschwindigkeitsbegrenzung	<input type="checkbox"/>	Bermen an Ufer anbinden	<input type="checkbox"/>
Trockenröhre einbringen	<input type="checkbox"/>	Wiesenzufahrten verlegen	<input type="checkbox"/>
		Komplexmaßnahmen notwendig	<input checked="" type="checkbox"/>
