Einschätzung von Durchlass-Bauwerken und Gefährdung des Fischotters

Aufnahme Nummer: 2743-018

Aufnahme-Datum: 14.05.2009

Gewässername: Nebengraben Oberbek
Lage: bei Forsthof Flether Mühle
Straße: K 5
Kreisstraße
Totfunde: 0

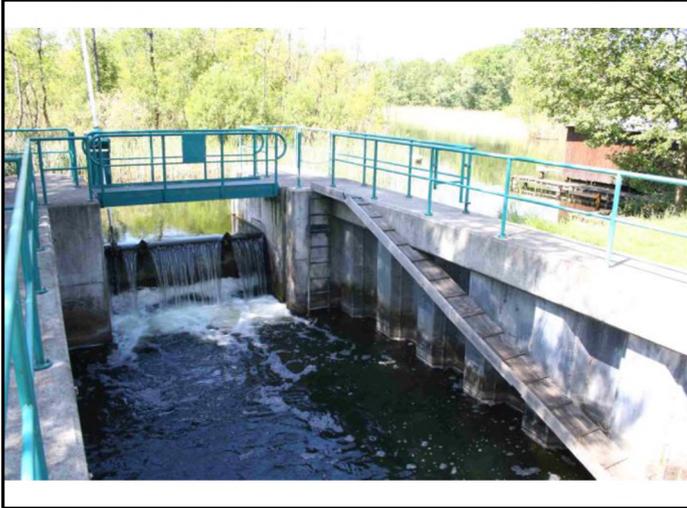
Nr.: 2743-018_001_he.JPG

Bedeutung im Habitatverbund: sehr hoch
Verkehrsdichte: gering
Brückenindex: 0,133
Durchlass-Tauglichkeit: ungeeignet

"Gefahr des Wechsels über Straße gegeben, Verkehrsdichte gering, jedoch Urlaubergegend! Zu 16: Bankettform: Laufbohle fest; vorhandene Laufbohle unterhalb DL besser an Ufer anbinden; bleibt labiles System! Ggf. Leitzäune nachrüsten"

Geschwindigkeitsbegrenzung	<input type="checkbox"/>	Bermen an Ufer anbinden	<input checked="" type="checkbox"/>
Trockenröhre einbringen	<input type="checkbox"/>	Wiesenzufahrten verlegen	<input type="checkbox"/>
		Komplexmaßnahmen notwendig	<input type="checkbox"/>
