# Einschätzung von Durchlass-Bauwerken und Gefährdung des Fischotters

Aufnahme Nummer: 2743-019

Aufnahme-Datum: 14.10.2009

Gewässername: k.A.  
Lage: Verbindung Plätlinsee-Große Flake nördlich Strasen  
Straße: K 12  
Kreisstraße  
Todfunde: 0

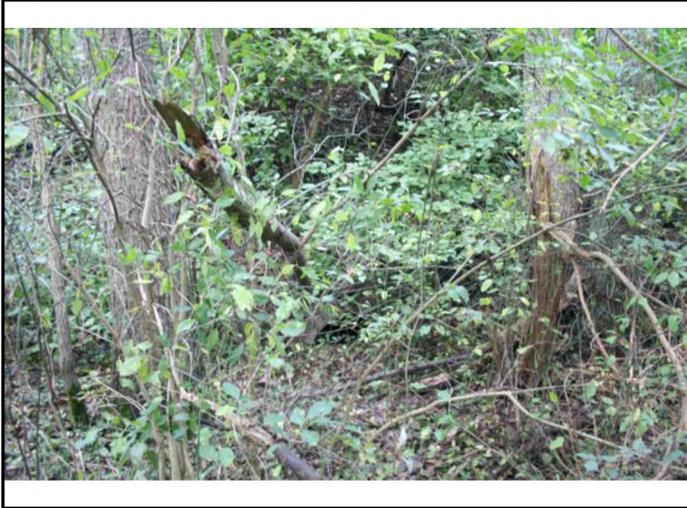
Nr.: 2743-019\_001\_he.JPG

sonstige Störfaktoren: DL fast vollständig verfüllt

Bedeutung im Habitatverbund: sehr hoch  
Verkehrsdichte: gering  
Brückenindex: 0  
Durchlass-Tauglichkeit: unpassierbar

"Vorhandene Röhre ständig passierbar halten. Ist bedeutend im Seenverbund, auch wenn Graben abschnittsweise trocken liegt. Wechsel ist nachvollziehbar zwischen RDL und südlichem Graben über Fahrradweg."
