# Einschätzung von Durchlass-Bauwerken und Gefährdung des Fischotters

Aufnahme Nummer: 2744-002 Aufnahme-Datum: 14.05.2009

Gewässername: Graben zum Finowsee  
Lage: südlich Ahrensberg  
Straße: K 11  
Kreisstraße  
Totfunde: 0

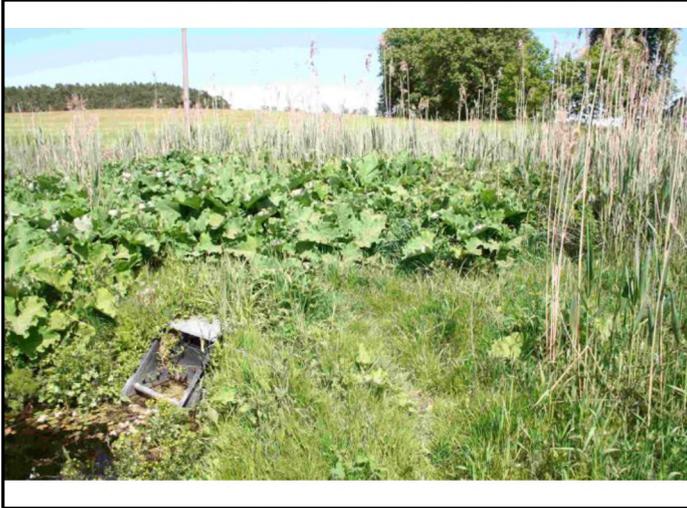
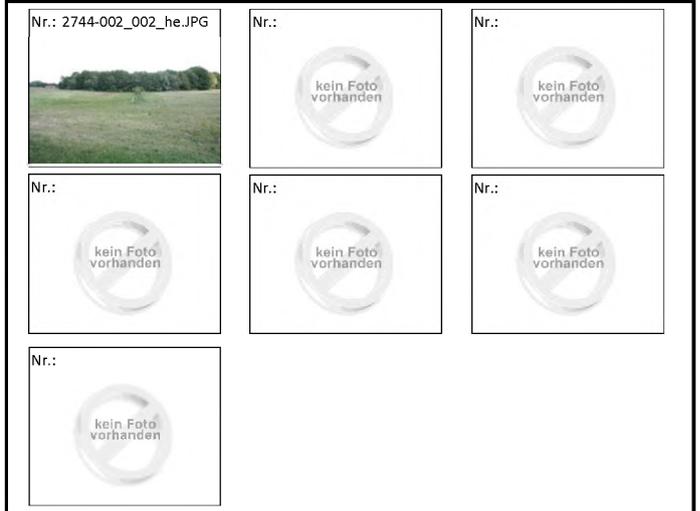
Nr.: 2744-002\_001\_he.JPG

Bedeutung im Habitatverbund: hoch  
Verkehrsdichte: gering  
Brückenindex: 0  
Durchlass-Tauglichkeit: unpassierbar

**Priorität Festlegung: sehr hoch**

| Trennung Wehr Durchlass | <input checked="" type="checkbox"/> | keine notwendig | <input type="checkbox"/> |
| Kastendurchlass/Maul eins. Berme | <input checked="" type="checkbox"/> | Markierstruktur Podest | <input type="checkbox"/> |
| Kastendurchlass/Maul beids. Berme | <input type="checkbox"/> | Verrohrung öffnen | <input checked="" type="checkbox"/> |
