# Einschätzung von Durchlass-Bauwerken und Gefährdung des Fischotters

Aufnahme Nummer: 2744-003

Aufnahme-Datum: 14.05.2009

Gewässername: Obere Havelwasserstraße  
Lage: in Ahrensberg  
Straße: K 11  
Kreisstraße  
Todfunde: 0

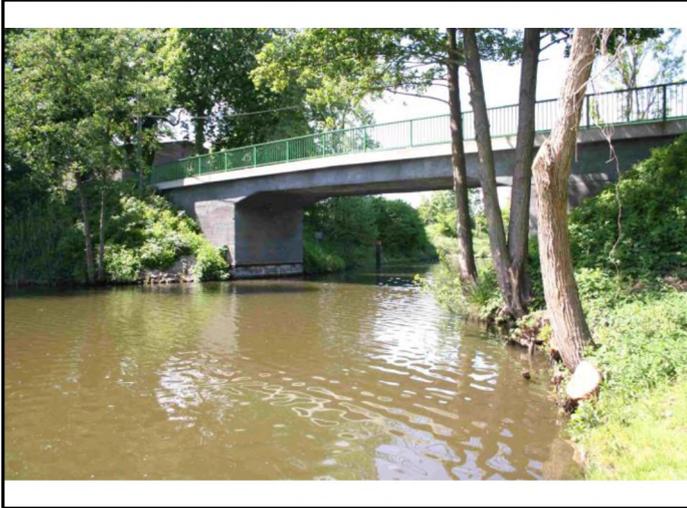
Nr.: 2744-003\_001\_he.JPG

Bedeutung im Habitatverbund: sehr hoch  
Verkehrsdichte: gering  
Brückenindex: 10,909  
Durchlass-Tauglichkeit: bedingt geeignet

**Priorität Festlegung:** **mittel**

Trennung Wehr Durchlass	<input type="checkbox"/>	keine notwendig	<input type="checkbox"/>
Installation oberhalb Wehr	<input type="checkbox"/>	Markierstruktur Steinsch	<input checked="" type="checkbox"/>
Installation unterhalb Wehr	<input type="checkbox"/>	Markierstruktur Ufersubstrat	<input checked="" type="checkbox"/>
Entfernung Rechen	<input type="checkbox"/>	Markierstruktur Laufbohle fest	<input type="checkbox"/>
Entfernung sonstige Hindernisse	<input type="checkbox"/>	Markierstruktur Laufbohle schwimmend	<input type="checkbox"/>
Kastendurchlass/Maul eins. Berme	<input type="checkbox"/>	Markierstruktur Podest	<input type="checkbox"/>
Kastendurchlass/Maul beids. Berme	<input type="checkbox"/>	Verrohrung öffnen	<input type="checkbox"/>
Markierstruktur einseitig	<input checked="" type="checkbox"/>	Leit-/Schutzzäune notwendig	<input type="checkbox"/>
Markierstruktur beidseitig	<input type="checkbox"/>	Leitstrukturen/ -senken einrichten	<input type="checkbox"/>
