# Einschätzung von Durchlass-Bauwerken und Gefährdung des Fischotters

Aufnahme Nummer: 2744-004

Aufnahme-Datum: 14.05.2009

Gewässername: Havel  
Lage: in Ahrensberg  
Straße: K 11  
Kreisstraße  
Todfunde: 0

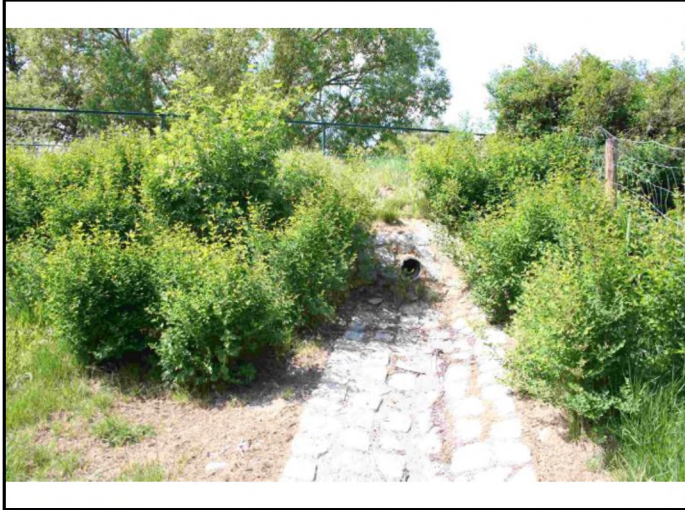
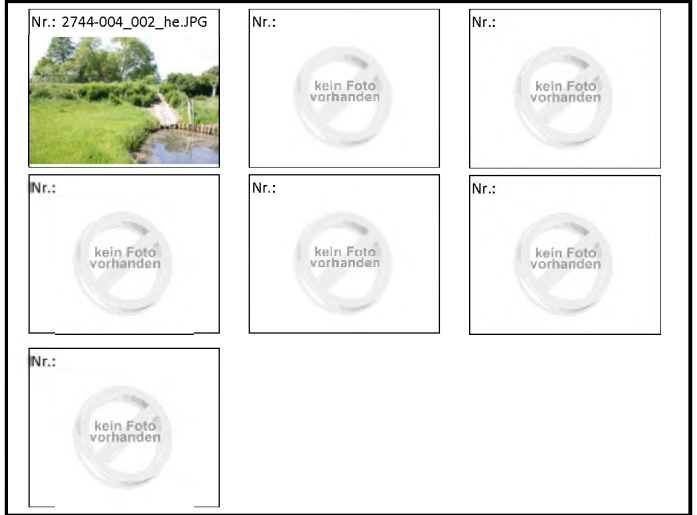
Nr.: 2744-004\_001\_he.JPG

Bedeutung im Habitatverbund: hoch  
Verkehrsdichte: gering  
Brückenindex: 0  
Durchlass-Tauglichkeit: unpassierbar

**Priorität Festlegung: sehr hoch**

"gegenüber Trockenröhre ermöglicht Kastendurchlaß mit Bermen auch Fischen die Passierbarkeit"
