# Einschätzung von Durchlass-Bauwerken und Gefährdung des Fischotters

Aufnahme Nummer: 2744-006

Aufnahme-Datum: 14.05.2009

Gewässername: Verb. Kleiner-Großer Schaberowsee  
Lage: auf Landesgrenze  
Straße: B 96  
Bundesstraße  
Totfunde: 0

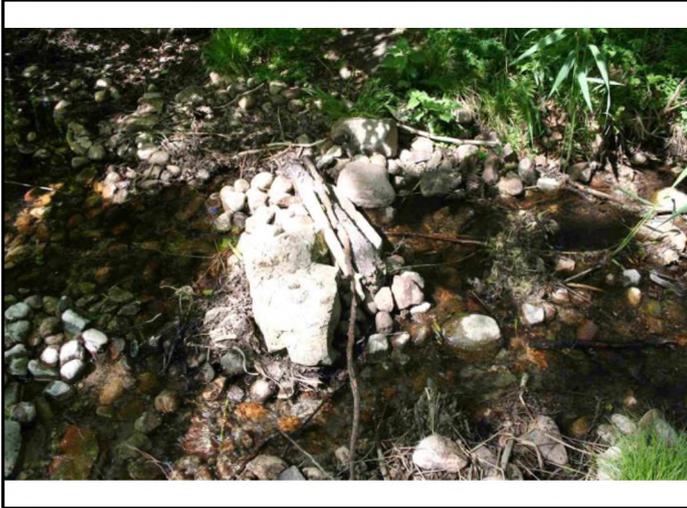
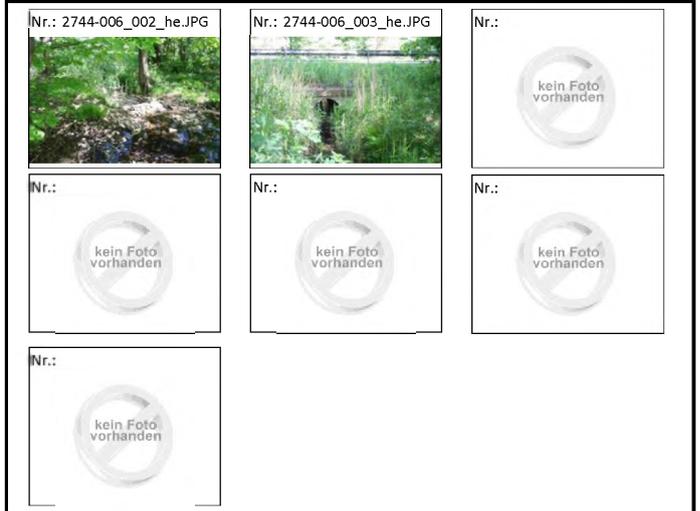
Nr.: 2744-006\_001\_he.JPG

Bedeutung im Habitatverbund: sehr hoch  
Verkehrsdichte: hoch  
Brückenindex: 0,053  
Durchlass-Tauglichkeit: ungeeignet

"Kurzfristig ggf. Leitzaun ausreichend bei niedriger Wasserführung im bestehenden Durchlaß. Verbauen des Durchlasses durch Biber möglich und bei Auftauchen nicht unwahrscheinlich."

Geschwindigkeitsbegrenzung	<input type="checkbox"/>	Bermen an Ufer anbinden	<input type="checkbox"/>
Trockenröhre einbringen	<input checked="" type="checkbox"/>	Wiesenzufahrten verlegen	<input type="checkbox"/>
		Komplexmaßnahmen notwendig	<input type="checkbox"/>
