# Einschätzung von Durchlass-Bauwerken und Gefährdung des Fischotters

Aufnahme Nummer: 2744-010

Aufnahme-Datum: 14.05.2009

Gewässername: k.A.  
Lage: südöstlich Below  
Straße: B 198  
Bundesstraße  
Todfunde: 0

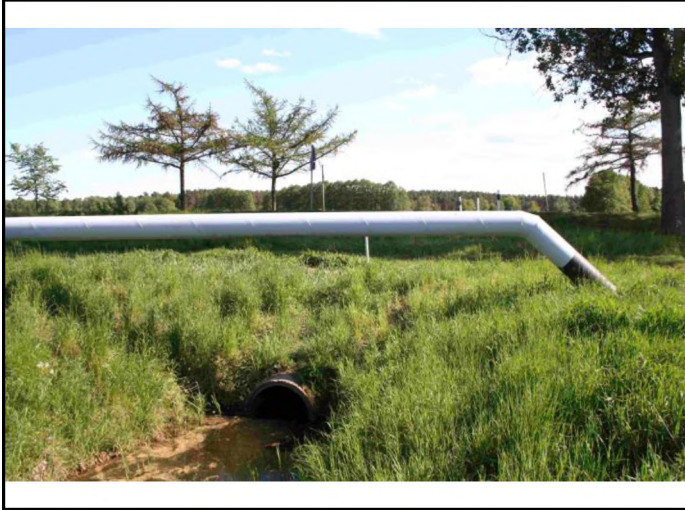
Nr.: 2744-010\_001\_he.JPG

Bedeutung im Habitatverbund: sehr hoch  
Verkehrsdichte: sehr hoch  
Brückenindex: 0,013  
Durchlass-Tauglichkeit: unpassierbar

**Priorität Festlegung: oberste Priorität**

Geschwindigkeitsbegrenzung	<input type="checkbox"/>	Bermen an Ufer anbinden	<input type="checkbox"/>
Trockenröhre einbringen	<input checked="" type="checkbox"/>	Wiesenzufahrten verlegen	<input checked="" type="checkbox"/>
		Komplexmaßnahmen notwendig	<input checked="" type="checkbox"/>

"Komplexmaßnahmen erforderlich, kurzfristig Trockenröhre in Höhe des Grabens"
