# Einschätzung von Durchlass-Bauwerken und Gefährdung des Fischotters

Aufnahme Nummer: 2745-002

Aufnahme-Datum: 14.10.2009

Gewässername: Godendorfer Mühlenbach  
Lage: zwischen Wokuhl und Comthurey  
Straße: K 14  
Kreisstraße  
Todfunde: 0

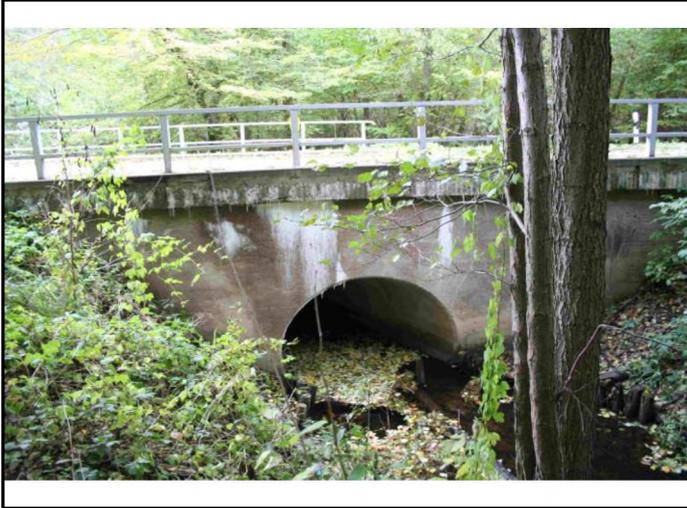
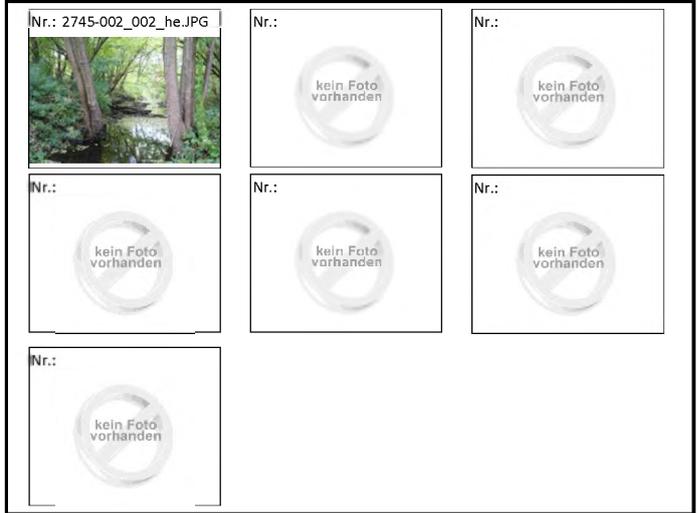
Nr.: 2745-002\_001\_he.JPG

Bedeutung im Habitatverbund: sehr hoch  
Verkehrsdichte: gering  
Brückenindex: 0,206  
Durchlass-Tauglichkeit: unpassierbar

"Mehrere Fischottertote im Einzugsbereich des Baches, sehr hohe Bedeutung im Biotopverbund - überregional Anbindung an die Havel, mehrere Seen, Biber vorhanden; Oberste hohe Priorität! Bei anstehender Erneuerung der Straße/des Durchlasses diesen ersetzen durch weit überspannende Brücke mit beidseitigen Bermen."
