Einschätzung von Durchlass-Bauwerken und Gefährdung des Fischotters

Aufnahme Nummer: 2745-003

Aufnahme-Datum: 14.10.2009

Gewässername: Graben zum Pfarrsee
Lage: in Wokuhl
Straße: K 14
Kreisstraße
Todfunde: 0

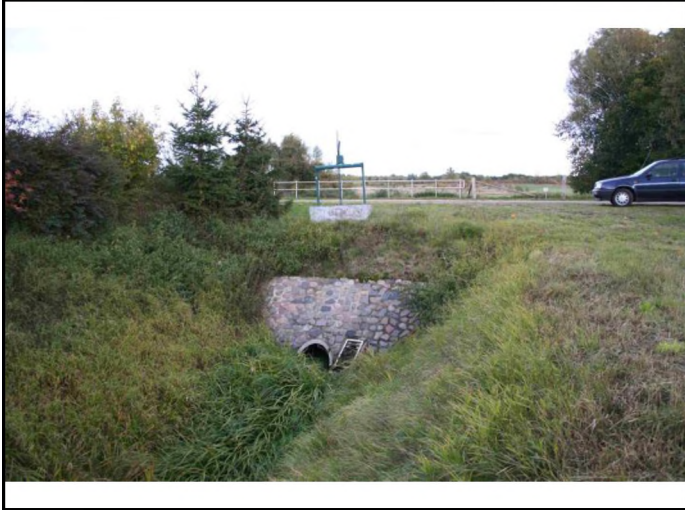
Nr.: 2745-003_001_he.JPG

Bedeutung im Habitatverbund: hoch
Verkehrsdichte: gering
Brückenindex: 0
Durchlass-Tauglichkeit: unpassierbar

"Rohröffnungen neu gefaßt, Straße erneuert, jedoch keine Durchlaßmöglichkeit für FischotTER geschaffen!"

Trennung Wehr Durchlass	<input checked="" type="checkbox"/>	keine notwendig	<input type="checkbox"/>
Installation oberhalb Wehr	<input checked="" type="checkbox"/>	Markierstruktur Steinsch	<input type="checkbox"/>
Installation unterhalb Wehr	<input type="checkbox"/>	Markierstruktur Ufersubstrat	<input type="checkbox"/>
Entfernung Rechen	<input type="checkbox"/>	Markierstruktur Laufbohle fest	<input type="checkbox"/>
Entfernung sonstige Hindernisse	<input type="checkbox"/>	Markierstruktur Laufbohle schwimmend	<input type="checkbox"/>
Kastendurchlass/Maul eins. Berme	<input checked="" type="checkbox"/>	Markierstruktur Podest	<input type="checkbox"/>
Kastendurchlass/Maul beids. Berme	<input type="checkbox"/>	Verrohrung öffnen	<input type="checkbox"/>
Markierstruktur einseitig	<input type="checkbox"/>	Leit-/Schutzzäune notwendig	<input type="checkbox"/>
Markierstruktur beidseitig	<input type="checkbox"/>	Leitstrukturen/ -senken einrichten	<input type="checkbox"/>

Geschwindigkeitsbegrenzung	<input type="checkbox"/>	Bermen an Ufer anbinden	<input type="checkbox"/>
Trockenröhre einbringen	<input checked="" type="checkbox"/>	Wiesenzufahrten verlegen	<input type="checkbox"/>
		Komplexmaßnahmen notwendig	<input type="checkbox"/>
