Einschätzung von Durchlass-Bauwerken und Gefährdung des Fischotters

Aufnahme Nummer: 2745-004 Aufnahme-Datum: 14.10.2009

Gewässername: Godendorfer Mühlenbach
Lage: in Neubrück
Straße: Dorfstraße
sonstige Straße
Todfunde: 0

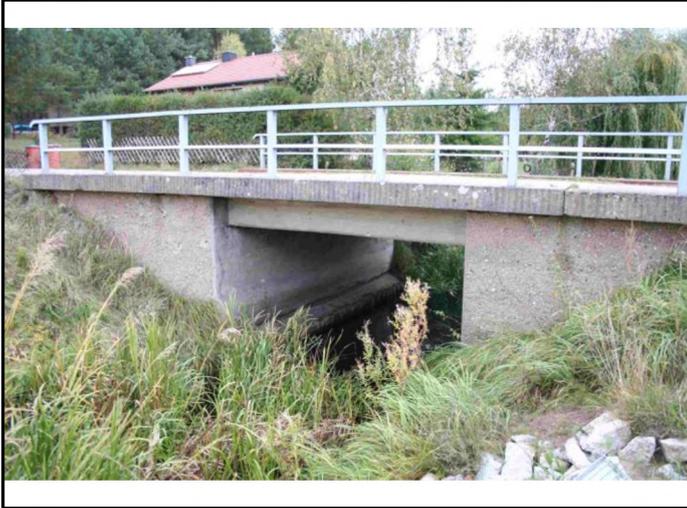
Nr.: 2745-004_001_he.JPG

"Mehrere Fischottertote im Einzugsbereich des Baches, sehr hohe Bedeutung im Biotopverbund - überregional Anbindung an die Havel, mehrere Seen, Biber vorhanden; Sehr hohe Priorität! Keine Verbesserung des Straßenbelages auf der Brücke (derzeit Kopfsteinpflaster) zulassen. Verkehrsdichte gering, Seenverbund - hohe Bedeutung im Biotopverbund; Auf Grund der Verkehrsdichte und Brückenform war dies eher ein zufälliger Verkehrstod?!"

Trennung Wehr Durchlass	<input type="checkbox"/>	keine notwendig	<input type="checkbox"/>
Installation oberhalb Wehr	<input type="checkbox"/>	Markierstruktur Steinsch	<input checked="" type="checkbox"/>
Installation unterhalb Wehr	<input type="checkbox"/>	Markierstruktur Ufersubstrat	<input checked="" type="checkbox"/>
Entfernung Rechen	<input type="checkbox"/>	Markierstruktur Laufbohle fest	<input type="checkbox"/>
Entfernung sonstige Hindernisse	<input type="checkbox"/>	Markierstruktur Laufbohle schwimmend	<input type="checkbox"/>
Kastendurchlass/Maul eins. Berme	<input type="checkbox"/>	Markierstruktur Podest	<input type="checkbox"/>
Kastendurchlass/Maul beids. Berme	<input type="checkbox"/>	Verrohrung öffnen	<input type="checkbox"/>
Markierstruktur einseitig	<input checked="" type="checkbox"/>	Leit-/Schutzzäune notwendig	<input type="checkbox"/>
Markierstruktur beidseitig	<input type="checkbox"/>	Leitstrukturen/ -senken einrichten	<input type="checkbox"/>
