Einschätzung von Durchlass-Bauwerken und Gefährdung des Fischotters

Aufnahme Nummer: 2750-001

Aufnahme-Datum: 27.07.2010

Gewässername: k.A.
Lage: Radewitz
Straße: A 11
Autobahn
Todfunde: 0

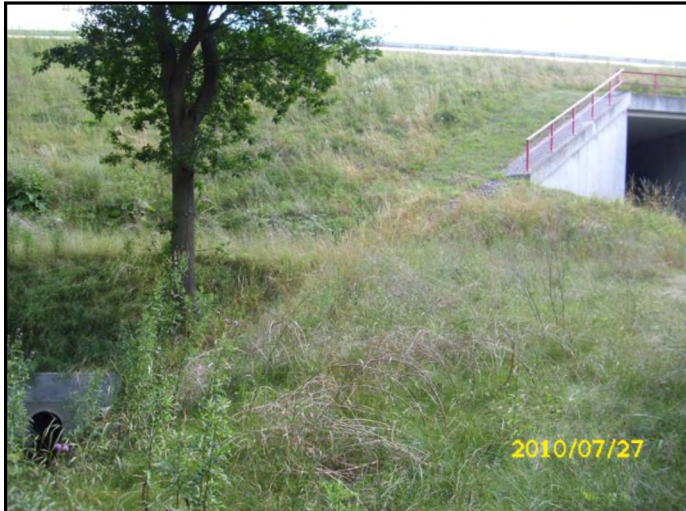
Nr.: 2750-001_001_go.JPG

Störfaktoren: Flutungsgefahr , Straßengraben offen mit Gewässer verbunden (in 1 oder mehr Richtungen). Gefahr, dass Otter diese Rinnen hochwandern und dann am Ende auf die Straße laufen.

Ungünstiges 'Länge zu Durchmesser'-Verhältnis , Turbulenzen oder Turbulenzengefahr nach Regen usw.

Bedeutung im Habitatverbund: mittel
Verkehrsdichte: hoch
Brückenindex: 0,009
Durchlass-Tauglichkeit: ungeeignet

Steinschüttung und Niedrigwasser halten >200 Kleinfische (5cm) gefangen im Rohr. Otter und andere Säuger können den Durchlass ca. 30m weiter westlich nutzen, wenn sie diesen dann finden. Ein Wildzaun hat diese Autobahn nicht. Es bietet sich an, die B ermen im Feldwegdurchlass mit Granitplatten oder Rindenmulch auszulegen, damit nicht so viele Kleintiere auf dem stark saugenden Betonuntergrund verenden müssen.

Trennung Wehr Durchlass	<input type="checkbox"/>	keine notwendig	<input type="checkbox"/>
Installation oberhalb Wehr	<input type="checkbox"/>	Markierstruktur Steinsch	<input type="checkbox"/>
Installation unterhalb Wehr	<input type="checkbox"/>	Markierstruktur Ufersubstrat	<input type="checkbox"/>
Entfernung Rechen	<input type="checkbox"/>	Markierstruktur Laufbohle fest	<input type="checkbox"/>
Entfernung sonstige Hindernisse	<input type="checkbox"/>	Markierstruktur Laufbohle schwimmend	<input type="checkbox"/>
Kastendurchlass/Maul eins. Berme	<input type="checkbox"/>	Markierstruktur Podest	<input type="checkbox"/>
Kastendurchlass/Maul beids. Berme	<input checked="" type="checkbox"/>	Verrohrung öffnen	<input type="checkbox"/>
Markierstruktur einseitig	<input type="checkbox"/>	Leit-/Schutzzäune notwendig	<input type="checkbox"/>
Markierstruktur beidseitig	<input type="checkbox"/>	Leitstrukturen/ -senken einrichten	<input checked="" type="checkbox"/>
