Einschätzung von Durchlass-Bauwerken und Gefährdung des Fischotters

Aufnahme Nummer: 2750-002 Aufnahme-Datum: 27.07.2010

Gewässername: k.A.
Lage: südl. Radewitz
Straße: K 22
Kreisstraße
Todfunde: 0

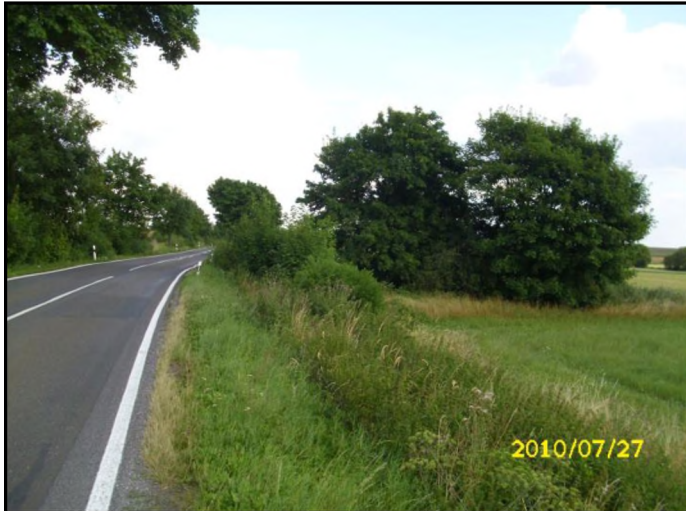
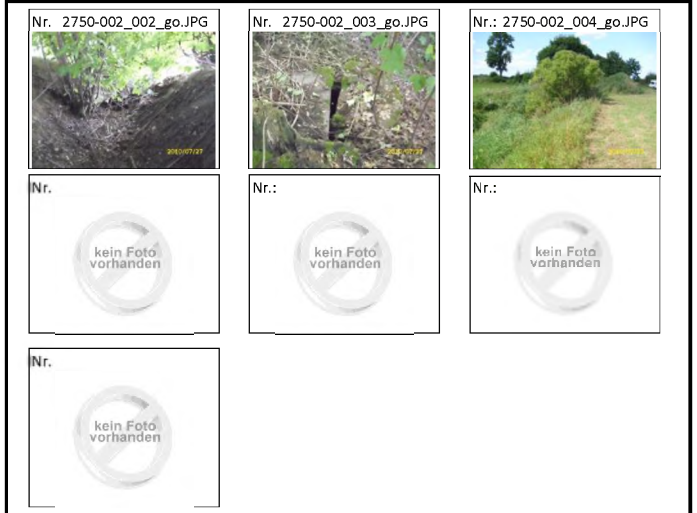
Nr.: 2750-002_001_go.JPG

Störfaktoren: Verrohrt

Bedeutung im Habitatverbund: gering
Verkehrsdichte: mittel
Brückenindex: 0
Durchlass-Tauglichkeit: ungeeignet

Geschwindigkeitsbegrenzung	<input type="checkbox"/>	Bermen an Ufer anbinden	<input type="checkbox"/>
Trockenröhre einbringen	<input checked="" type="checkbox"/>	Wiesenzufahrten verlegen	<input type="checkbox"/>
		Komplexmaßnahmen notwendig	<input type="checkbox"/>
