# Einschätzung von Durchlass-Bauwerken und Gefährdung des Fischotters

Aufnahme Nummer: 2751-001

Aufnahme-Datum: 27.07.2010

Gewässername: k.A.  
Lage: süDurchlass. Sommersdorf  
Straße: L 284  
Landesstraße  
Totfunde: 0

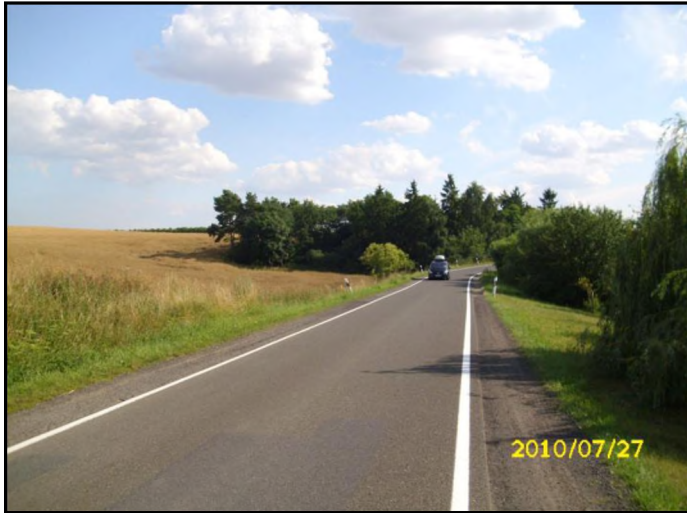
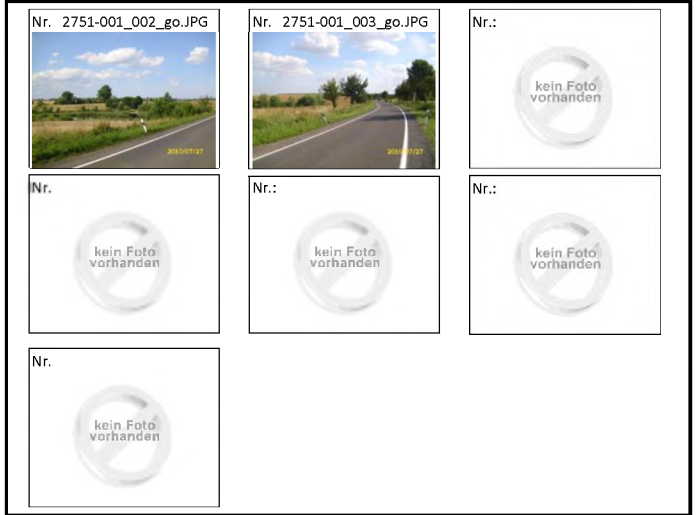
Nr.: 2751-001\_001\_go.JPG

Bedeutung im Habitatverbund: mittel  
Verkehrsdichte: mittel  
Brückenindex: 0  
Durchlass-Tauglichkeit: ungeeignet

In der Landschaft befinden sich 2 Sölle-Senken, die Teil einer Seenkette sind. Otterwände ist hier wahrscheinlich. Es gibt zwei solche Soll-Gr./Feuchtsenke Situationen in diesem Bereich. Beide mit ausreichend großen Trockendurchlässen entschärfen.

Geschwindigkeitsbegrenzung	<input type="checkbox"/>	Bermen an Ufer anbinden	<input type="checkbox"/>
Trockenröhre einbringen	<input checked="" type="checkbox"/>	Wiesenzufahrten verlegen	<input type="checkbox"/>
		Komplexmaßnahmen notwendig	<input type="checkbox"/>
