Einschätzung von Durchlass-Bauwerken und Gefährdung des Fischotters

Aufnahme Nummer: 2751-003

Aufnahme-Datum: 27.07.2010

Gewässername: Lankesee-Schloßsee
Lage: Penkun nord
Straße: L 283
Landesstraße
Totfunde: 0

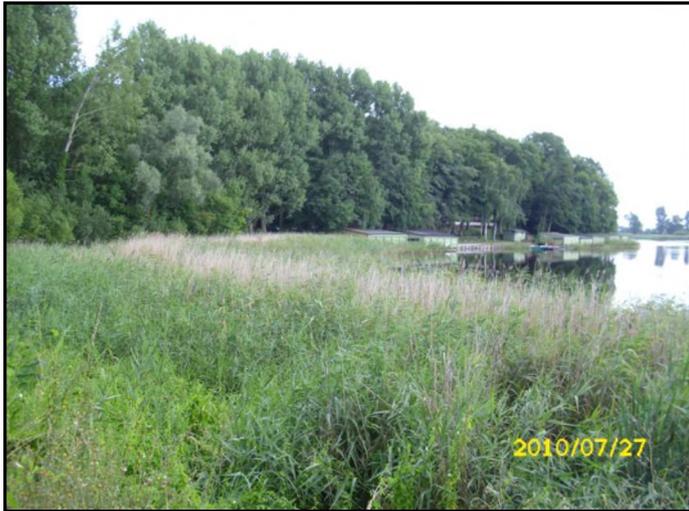
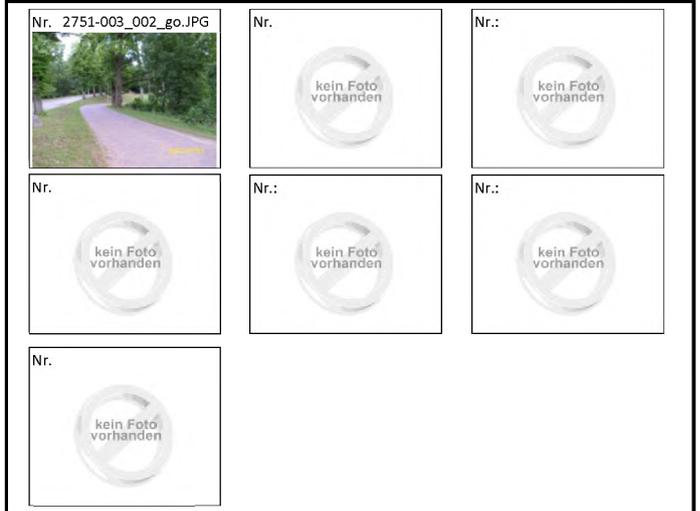
Nr.: 2751-003_001_go.JPG

sonstige Störfaktoren: Straße durch Seenkette

Brückentyp: kein Durchlass

Bedeutung im Habitatverbund: sehr hoch
Verkehrsdichte: mittel
Brückenindex: 0
Durchlass-Tauglichkeit: ungeeignet

Trennung Wehr Durchlass	<input type="checkbox"/>	keine notwendig	<input type="checkbox"/>
Installation oberhalb Wehr	<input type="checkbox"/>	Markierstruktur Steinsch	<input type="checkbox"/>
Installation unterhalb Wehr	<input type="checkbox"/>	Markierstruktur Ufersubstrat	<input type="checkbox"/>
Entfernung Rechen	<input type="checkbox"/>	Markierstruktur Laufbohle fest	<input type="checkbox"/>
Entfernung sonstige Hindernisse	<input type="checkbox"/>	Markierstruktur Laufbohle schwimmend	<input type="checkbox"/>
Kastendurchlass/Maul eins. Berme	<input type="checkbox"/>	Markierstruktur Podest	<input type="checkbox"/>
Kastendurchlass/Maul beids. Berme	<input type="checkbox"/>	Verrohrung öffnen	<input type="checkbox"/>
Markierstruktur einseitig	<input type="checkbox"/>	Leit-/Schutzzäune notwendig	<input type="checkbox"/>
Markierstruktur beidseitig	<input type="checkbox"/>	Leitstrukturen/ -senken einrichten	<input checked="" type="checkbox"/>

Geschwindigkeitsbegrenzung	<input type="checkbox"/>	Bermen an Ufer anbinden	<input type="checkbox"/>
Trockenröhre einbringen	<input checked="" type="checkbox"/>	Wiesenzufahrten verlegen	<input type="checkbox"/>
		Komplexmaßnahmen notwendig	<input type="checkbox"/>
