Einschätzung von Durchlass-Bauwerken und Gefährdung des Fischotters

Aufnahme Nummer: 2833-003 Aufnahme-Datum: 21.07.2011

Gewässername: k.A.
Lage: Heidhof mitte
Straße: K 42
Kreisstraße
Todfunde: 0

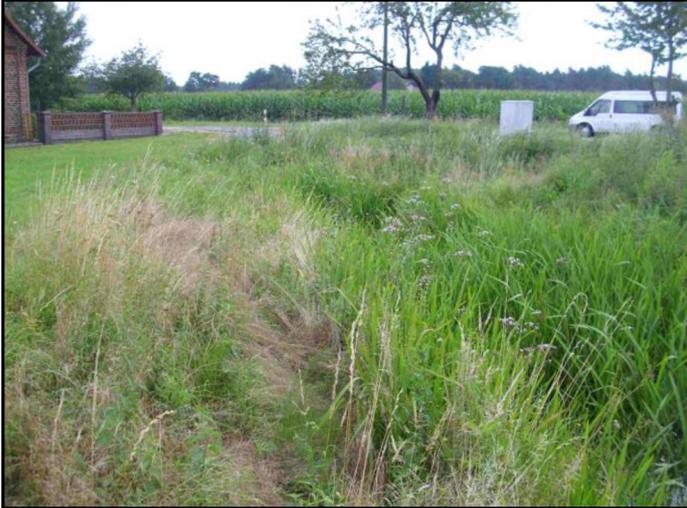
Nr.: 2833-003_001_go.JPG

Störfaktoren: Verrohrt , Böschung ungünstig für wandernde Tiere (zum Gewässer steiler und tiefer als Böschung zur Straße). , Leitlinie fehlt

Bedeutung im Habitatverbund: mittel
Verkehrsdichte: mittel
Brückenindex: 0
Durchlass-Tauglichkeit: ungeeignet

Trennung Wehr Durchlass	<input type="checkbox"/>	keine notwendig	<input type="checkbox"/>
Installation oberhalb Wehr	<input type="checkbox"/>	Markierstruktur Steinsch	<input type="checkbox"/>
Installation unterhalb Wehr	<input type="checkbox"/>	Markierstruktur Ufersubstrat	<input type="checkbox"/>
Entfernung Rechen	<input type="checkbox"/>	Markierstruktur Laufbohle fest	<input type="checkbox"/>
Entfernung sonstige Hindernisse	<input type="checkbox"/>	Markierstruktur Laufbohle schwimmend	<input type="checkbox"/>
Kastendurchlass/Maul eins. Berme	<input type="checkbox"/>	Markierstruktur Podest	<input type="checkbox"/>
Kastendurchlass/Maul beids. Berme	<input checked="" type="checkbox"/>	Verrohrung öffnen	<input checked="" type="checkbox"/>
Markierstruktur einseitig	<input type="checkbox"/>	Leit-/Schutzzäune notwendig	<input type="checkbox"/>
Markierstruktur beidseitig	<input type="checkbox"/>	Leitstrukturen/ -senken einrichten	<input checked="" type="checkbox"/>

Geschwindigkeitsbegrenzung	<input type="checkbox"/>	Bermen an Ufer anbinden	<input type="checkbox"/>
Trockenröhre einbringen	<input checked="" type="checkbox"/>	Wiesenzufahrten verlegen	<input type="checkbox"/>
		Komplexmaßnahmen notwendig	<input type="checkbox"/>
