# Einschätzung von Durchlass-Bauwerken und Gefährdung des Fischotters

Aufnahme Nummer: 2833-004 Aufnahme-Datum: 21.07.2011

Gewässername: k.A.  
Lage: Raddenfort  
Straße: K 44  
Kreisstraße  
Todfunde: 0

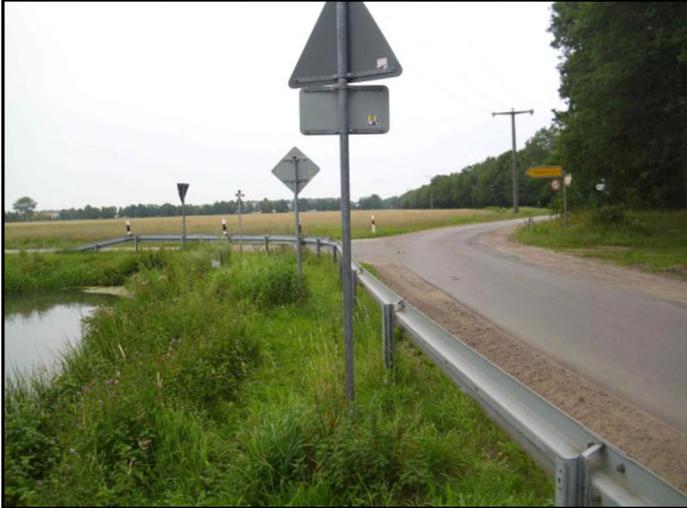
Nr.: 2833-004\_001\_go.JPG

Störfaktoren: Verrohrt, Böschung ungünstig für wandernde Tiere (zum Gewässer steiler und tiefer als Böschung zur Straße).

Bedeutung im Habitatverbund: mittel  
Verkehrsdichte: mittel  
Brückenindex: 0  
Durchlass-Tauglichkeit: ungeeignet

**Priorität Festlegung: hoch**
