Einschätzung von Durchlass-Bauwerken und Gefährdung des Fischotters

Aufnahme Nummer: 2833-005 Aufnahme-Datum: 21.07.2011

Gewässername: k.A.
Lage: Heiddorf west
Straße: K 44
Kreisstraße
Todfunde: 0

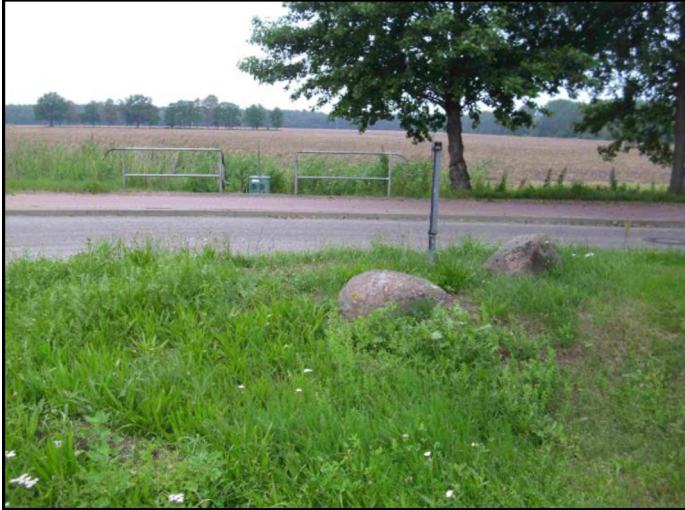
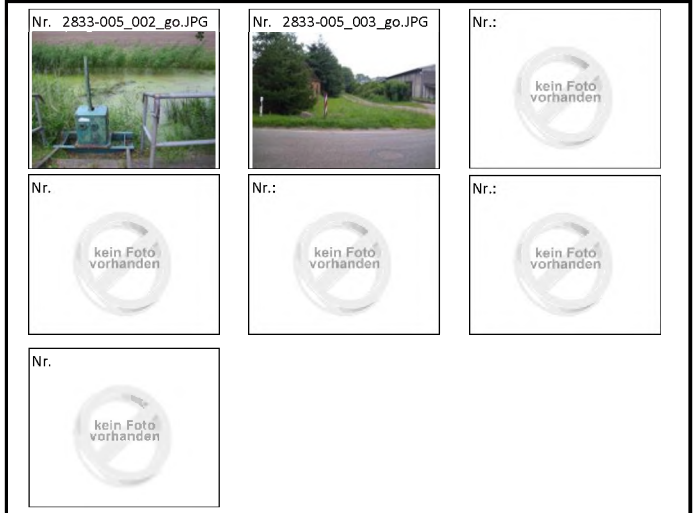
Nr.: 2833-005_001_go.JPG

Störfaktoren: Wehr/Stau , Verrohrt , Alter Durchlass beseitigt/verfüllt und Gewässer verrohrt (Länge wird bei der Brückenlänge vermerkt)

Böschung ungünstig für wandernde Tiere (zum Gewässer steiler und tiefer als Böschung zur Straße).

Bedeutung im Habitatverbund: mittel
Verkehrsdichte: mittel
Brückenindex: 0
Durchlass-Tauglichkeit: ungeeignet

Geschwindigkeitsbegrenzung	<input type="checkbox"/>	Bermen an Ufer anbinden	<input type="checkbox"/>
Trockenröhre einbringen	<input checked="" type="checkbox"/>	Wiesenzufahrten verlegen	<input type="checkbox"/>
		Komplexmaßnahmen notwendig	<input checked="" type="checkbox"/>
