Einschätzung von Durchlass-Bauwerken und Gefährdung des Fischotters

Aufnahme Nummer: 2833-006 Aufnahme-Datum: 21.07.2011

Gewässername: Alte Elde
Lage: Heiddorf Alte Elde
Straße: K 44
Kreisstraße
Todfunde: 0

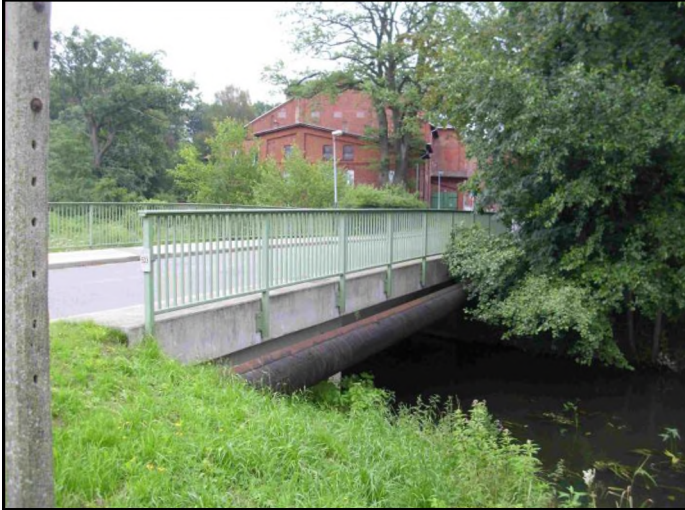
Nr.: 2833-006_001_go.JPG

Störfaktoren: Böschung ungünstig für wandernde Tiere (zum Gewässer steiler und tiefer als Böschung zur Straße). , Ungünstiges 'Länge zu Durchmesser'-Verhältnis , Turbulenzen oder Turbulenzengefahr nach Regen usw.

Bermen fehlen

Bedeutung im Habitatverbund: sehr hoch
Verkehrsdichte: mittel
Brückenindex: 1,167
Durchlass-Tauglichkeit: ungeeignet
