# Einschätzung von Durchlass-Bauwerken und Gefährdung des Fischotters

Aufnahme Nummer: 2833-008

Aufnahme-Datum: 20.07.2011

Gewässername: k.A.  
Lage: nördl. Kaliß  
Straße: K 45  
Kreisstraße  
Todfunde: 0

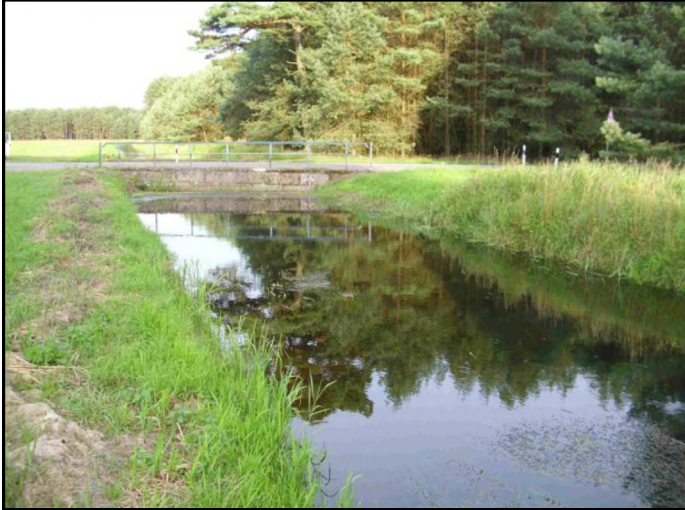
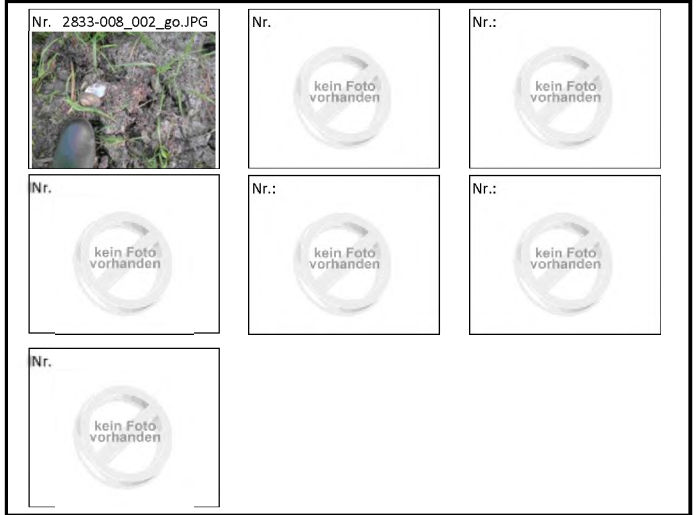
Nr.: 2833-008\_001\_go.JPG

Störfaktoren: DL vollständig geflutet, Böschung ungünstig für wandernde Tiere (zum Gewässer steiler und tiefer als Böschung zur Straße).

Bedeutung im Habitatverbund: mittel  
Verkehrsdichte: mittel  
Brückenindex: 0  
Durchlass-Tauglichkeit: ungeeignet
