# Einschätzung von Durchlass-Bauwerken und Gefährdung des Fischotters

Aufnahme Nummer: 2833-009 Aufnahme-Datum: 20.07.2011

Gewässername: k.A.  
Lage: weit westl. neu Kaliß  
Straße: B 195  
Bundesstraße  
Todfunde: 0

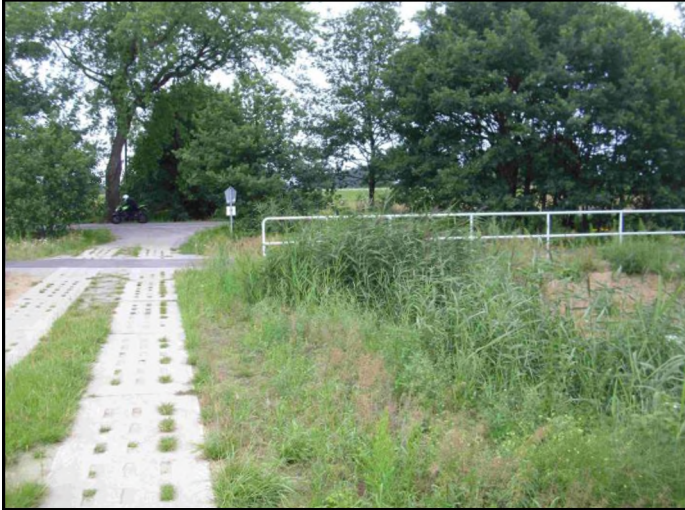
Nr.: 2833-009\_001\_go.JPG

Störfaktoren: Flutungsgefahr , Böschung ungünstig für wandernde Tiere (zum Gewässer steiler und tiefer als Böschung zur Straße).

Ungünstiges 'Länge zu Durchmesser'-Verhältnis , Straßengraben offen mit Gewässer verbunden (in 1 oder mehr Richtungen). Gefahr, dass Otter diese Rinnen hochwandern und dann am Ende auf die Straße laufen.

Bedeutung im Habitatverbund: sehr hoch  
Verkehrsdichte: mittel  
Brückenindex: 0,015  
Durchlass-Tauglichkeit: ungeeignet

Das hätte so nicht gebaut werden dürfen!

Trennung Wehr Durchlass	<input type="checkbox"/>	keine notwendig	<input type="checkbox"/>
Installation oberhalb Wehr	<input type="checkbox"/>	Markierstruktur Steinsch	<input type="checkbox"/>
Installation unterhalb Wehr	<input type="checkbox"/>	Markierstruktur Ufersubstrat	<input type="checkbox"/>
Entfernung Rechen	<input type="checkbox"/>	Markierstruktur Laufbohle fest	<input type="checkbox"/>
Entfernung sonstige Hindernisse	<input type="checkbox"/>	Markierstruktur Laufbohle schwimmend	<input type="checkbox"/>
Kastendurchlass/Maul eins. Berme	<input type="checkbox"/>	Markierstruktur Podest	<input type="checkbox"/>
Kastendurchlass/Maul beids. Berme	<input checked="" type="checkbox"/>	Verrohrung öffnen	<input type="checkbox"/>
Markierstruktur einseitig	<input type="checkbox"/>	Leit-/Schutzzäune notwendig	<input type="checkbox"/>
Markierstruktur beidseitig	<input type="checkbox"/>	Leitstrukturen/ -senken einrichten	<input checked="" type="checkbox"/>
