# Einschätzung von Durchlass-Bauwerken und Gefährdung des Fischotters

Aufnahme Nummer: 2833-013

Aufnahme-Datum: 20.07.2011

Gewässername: k.A.  
Lage: weit westl. neu Kaliß Graben am Deich  
Straße: B 191  
Bundesstraße  
Todfunde: 0

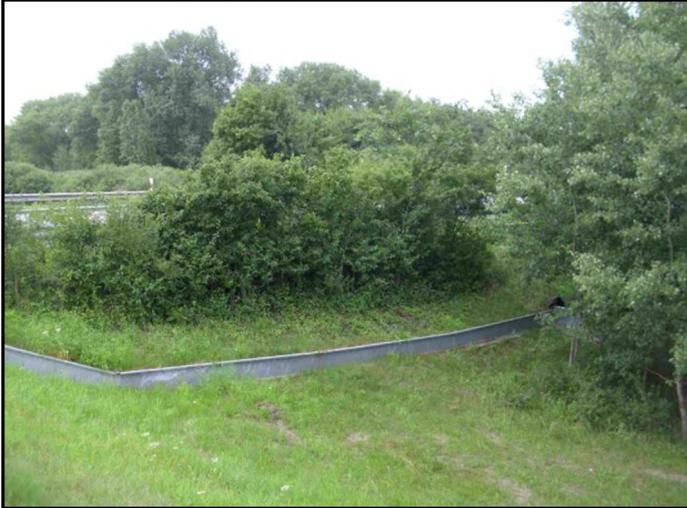
Nr.: 2833-013\_001\_go.JPG

Störfaktoren: Ungünstiges 'Länge zu Durchmesser'-Verhältnis

Brückentyp: Rohrdurchlass  
Durchlaß Durchmesser: k.A.  
Lichte Breite [m]: 1,1  
Lichte Höhe [m]: 0,9  
Brückenlänge [m]: 21  
Bermen-Anzahl: keine  
Bermenform: keine  
Bermen-Neigung: keine  
Bermen-Breite [m]: keine  
keine  
Bermen-Verfügbar: keine  
keine

Bedeutung im Habitatverbund: mittel  
Verkehrsdichte: hoch  
Brückenindex: 0,047  
Durchlass-Tauglichkeit: ungeeignet

**Priorität Festlegung: sehr hoch**

Durchlass während Trockenzeiten als Trockendurchlass geeignet . Beidseitig befinden sich in ca. 60m Entfernung "Krötentunnel" (90cm), die von Ottern auch bedingt genutzt werden können (jedoch ungünstiges Länge/Durchmesser-Verhältnis).

Trennung Wehr Durchlass	<input type="checkbox"/>	keine notwendig	<input checked="" type="checkbox"/>
Installation oberhalb Wehr	<input type="checkbox"/>	Markierstruktur Steinsch	<input type="checkbox"/>
Installation unterhalb Wehr	<input type="checkbox"/>	Markierstruktur Ufersubstrat	<input type="checkbox"/>
Entfernung Rechen	<input type="checkbox"/>	Markierstruktur Laufbohle fest	<input type="checkbox"/>
Entfernung sonstige Hindernisse	<input type="checkbox"/>	Markierstruktur Laufbohle schwimmend	<input type="checkbox"/>
Kastendurchlass/Maul eins. Berme	<input checked="" type="checkbox"/>	Markierstruktur Podest	<input type="checkbox"/>
Kastendurchlass/Maul beids. Berme	<input type="checkbox"/>	Verrohrung öffnen	<input type="checkbox"/>
Markierstruktur einseitig	<input type="checkbox"/>	Leit-/Schutzzäune notwendig	<input type="checkbox"/>
Markierstruktur beidseitig	<input type="checkbox"/>	Leitstrukturen/ -senken einrichten	<input type="checkbox"/>
