Einschätzung von Durchlass-Bauwerken und Gefährdung des Fischotters

Aufnahme Nummer: 2833-015

Aufnahme-Datum: 21.07.2011

Gewässername: k.A.
Lage: südwestl. Heiddorf mitte Kreuzung B191-L04
Straße: B 191
Bundesstraße
Todfunde: 0

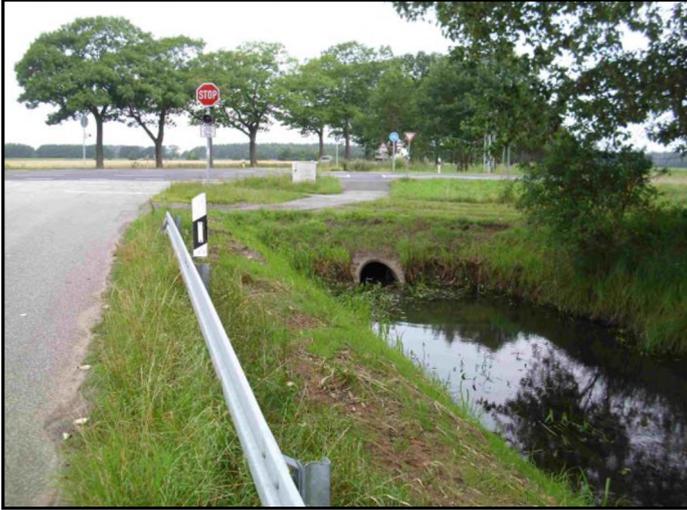
Nr.: 2833-015_001_go.JPG

Störfaktoren: Flutungsgefahr , Böschung ungünstig für wandernde Tiere (zum Gewässer steiler und tiefer als Böschung zur Straße).

Ungünstiges 'Länge zu Durchmesser'-Verhältnis , Parallelweg, der Otter aus dem Wasser und damit auf die Böschung und dichter an die Straße führt.

sonstige Störfaktoren: Straßengraben offen mit Gewässer verbunden (in 1 oder mehr Richtungen). Gefahr, dass Otter diese Rinnen hochwandern und dann am Ende auf die Straße laufen.

Bedeutung im Habitatverbund: mittel
Verkehrsdichte: hoch
Brückenindex: 0
Durchlass-Tauglichkeit: ungeeignet

Geschwindigkeitsbegrenzung	<input type="checkbox"/>	Bermen an Ufer anbinden	<input type="checkbox"/>
Trockenröhre einbringen	<input checked="" type="checkbox"/>	Wiesenzufahrten verlegen	<input type="checkbox"/>
		Komplexmaßnahmen notwendig	<input type="checkbox"/>
