Einschätzung von Durchlass-Bauwerken und Gefährdung des Fischotters

Aufnahme Nummer: 2833-016 Aufnahme-Datum: 20.07.2011

Gewässername: k.A.
Lage: östl. Heidhof
Straße: L 04
Landesstraße
Totfunde: 0

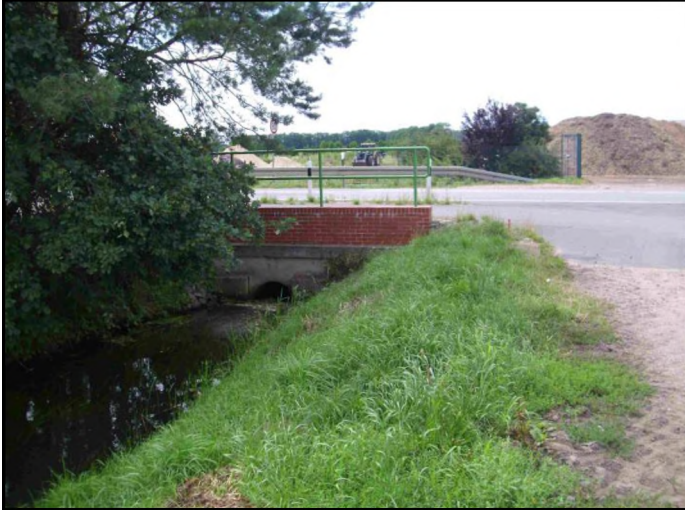
Nr.: 2833-016_001_go.JPG

Böschung ungünstig für wandernde Tiere (zum Gewässer steiler und tiefer als Böschung zur Straße). , Knick im Gewässerverlauf. Gefahr, dass Otter den kürzesten Weg wählen

Bedeutung im Habitatverbund: mittel
Verkehrsdichte: mittel
Brückenindex: 0
Durchlass-Tauglichkeit: ungeeignet
