Einschätzung von Durchlass-Bauwerken und Gefährdung des Fischotters

Aufnahme Nummer: 2833-019 Aufnahme-Datum: 20.07.2011

Gewässername: Doofe Elde
Lage: Dömitz west
Straße: B 195
Bundesstraße
Todfunde: 0

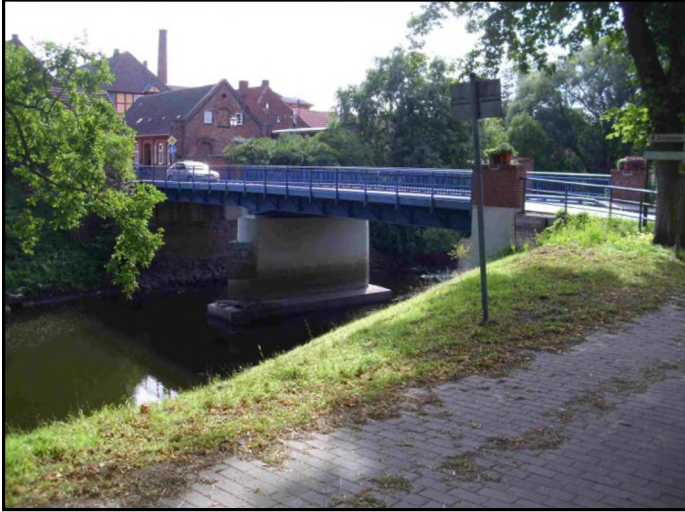
Nr.: 2833-019_001_go.JPG

Störfaktoren: Turbulenzen oder Turbulenzengefahr nach Regen usw. , Böschung ungünstig für wandernde Tiere (zum Gewässer steiler und tiefer als Böschung zur Straße). , Bermen zu tief

Bedeutung im Habitatverbund: sehr hoch
Verkehrsdichte: mittel
Brückenindex: 13
Durchlass-Tauglichkeit: bedingt geeignet

Priorität Festlegung: hoch
