Einschätzung von Durchlass-Bauwerken und Gefährdung des Fischotters

Aufnahme Nummer: 2833-026 Aufnahme-Datum: 20.07.2011

Gewässername: k.A.
Lage: Kaliß
Straße: K 45
Kreisstraße
Todfunde: 0

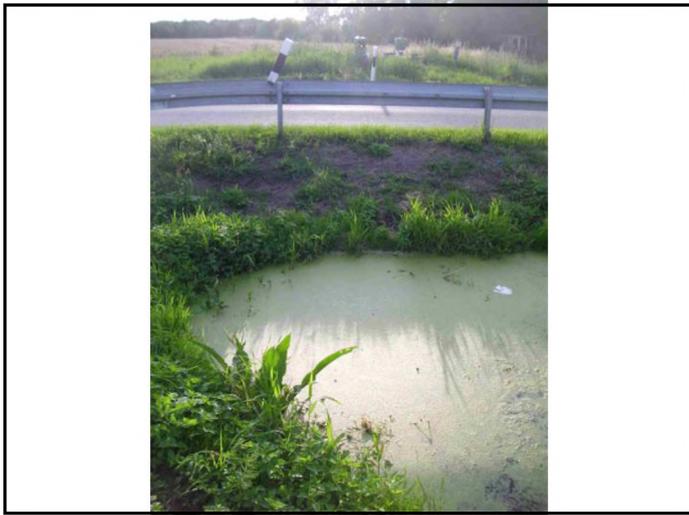
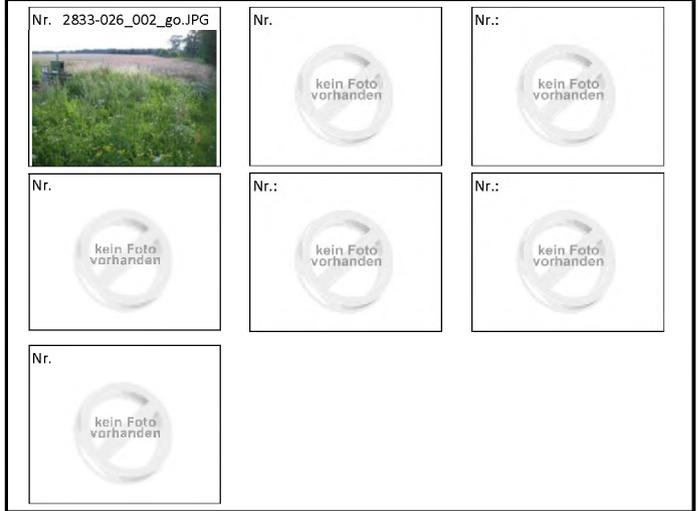
Nr.: 2833-026_001_go.JPG

Störfaktoren: Verrohrt , Wehr/Stau

Böschung ungünstig für wandernde Tiere (zum Gewässer steiler und tiefer als Böschung zur Straße). , Knick im Gewässerverlauf. Gefahr, dass Otter den kürzesten Weg wählen

Bedeutung im Habitatverbund: mittel
Verkehrsdichte: mittel
Brückenindex: 0
Durchlass-Tauglichkeit: ungeeignet

| Trennung Wehr Durchlass | <input checked="" type="checkbox"/> | keine notwendig | <input type="checkbox"/> |
| Kastendurchlass/Maul beids. Berme | <input checked="" type="checkbox"/> | Verrohrung öffnen | <input checked="" type="checkbox"/> |
