Einschätzung von Durchlass-Bauwerken und Gefährdung des Fischotters

Aufnahme Nummer: 2833-027 Aufnahme-Datum: 20.07.2011

Gewässername: Floßgraben
Lage: südl. Kaliß
Straße: K 45
Kreisstraße
Todfunde: 0

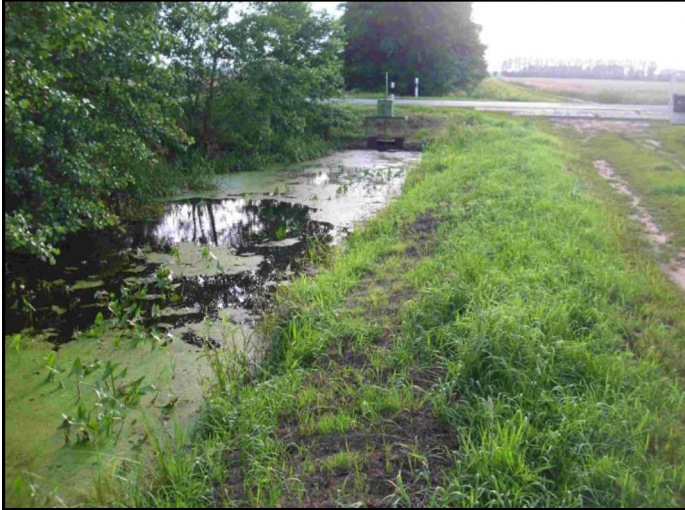
Nr.: 2833-027_001_go.JPG

Störfaktoren: Wehr/Stau, Böschung ungünstig für wandernde Tiere (zum Gewässer steiler und tiefer als Böschung zur Straße).

Bedeutung im Habitatverbund: mittel
Verkehrsdichte: mittel
Brückenindex: 0
Durchlass-Tauglichkeit: ungeeignet

Geschwindigkeitsbegrenzung	<input type="checkbox"/>	Bermen an Ufer anbinden	<input type="checkbox"/>
Trockenröhre einbringen	<input checked="" type="checkbox"/>	Wiesenzufahrten verlegen	<input type="checkbox"/>
		Komplexmaßnahmen notwendig	<input type="checkbox"/>
