Einschätzung von Durchlass-Bauwerken und Gefährdung des Fischotters

Aufnahme Nummer: 2833-029 Aufnahme-Datum: 20.07.2011

Gewässername: k.A.
Lage: Groß Schmollen s
Straße: K 45
Kreisstraße
Todfunde: 0

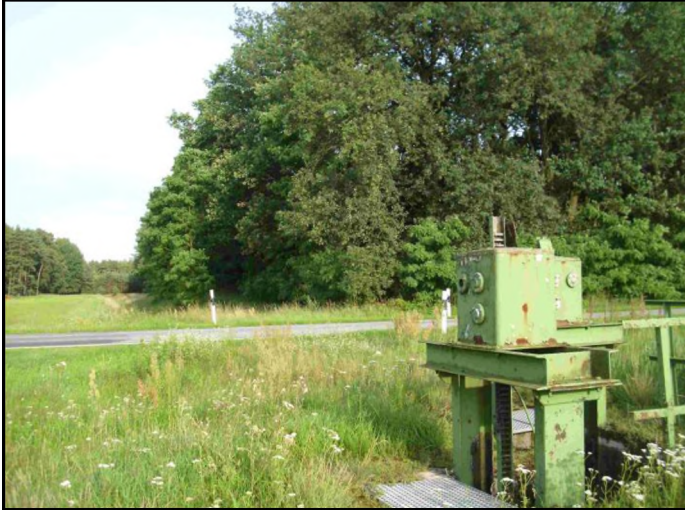
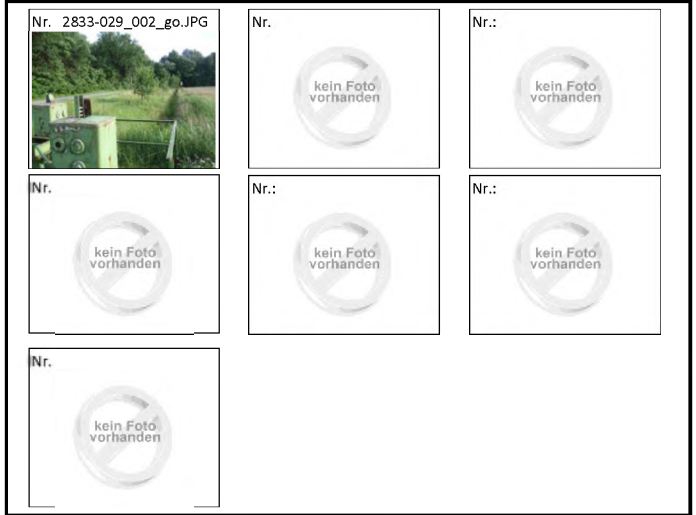
Nr.: 2833-029_001_go.JPG

Störfaktoren: Verrohrt , Böschung ungünstig für wandernde Tiere (zum Gewässer steiler und tiefer als Böschung zur Straße).

Knick im Gewässerverlauf. Gefahr, dass Otter den kürzesten Weg wählen

Bedeutung im Habitatverbund: sehr hoch
Verkehrsdichte: mittel
Brückenindex: 0
Durchlass-Tauglichkeit: ungeeignet

Otter (und weitere Marderarten) queren gerade auf Stau zu und biegen dann nach links und nach rechts in den Graben, der parallel zur Straße verläuft, ab.

Trennung Wehr Durchlass	<input type="checkbox"/>	keine notwendig	<input type="checkbox"/>
Installation oberhalb Wehr	<input type="checkbox"/>	Markierstruktur Steinsch	<input type="checkbox"/>
Installation unterhalb Wehr	<input type="checkbox"/>	Markierstruktur Ufersubstrat	<input type="checkbox"/>
Entfernung Rechen	<input type="checkbox"/>	Markierstruktur Laufbohle fest	<input type="checkbox"/>
Entfernung sonstige Hindernisse	<input type="checkbox"/>	Markierstruktur Laufbohle schwimmend	<input type="checkbox"/>
Kastendurchlass/Maul eins. Berme	<input checked="" type="checkbox"/>	Markierstruktur Podest	<input type="checkbox"/>
Kastendurchlass/Maul beids. Berme	<input type="checkbox"/>	Verrohrung öffnen	<input type="checkbox"/>
Markierstruktur einseitig	<input type="checkbox"/>	Leit-/Schutzzäune notwendig	<input type="checkbox"/>
Markierstruktur beidseitig	<input type="checkbox"/>	Leitstrukturen/ -senken einrichten	<input checked="" type="checkbox"/>

Geschwindigkeitsbegrenzung	<input type="checkbox"/>	Bermen an Ufer anbinden	<input type="checkbox"/>
Trockenröhre einbringen	<input checked="" type="checkbox"/>	Wiesenzufahrten verlegen	<input type="checkbox"/>
		Komplexmaßnahmen notwendig	<input type="checkbox"/>
