Einschätzung von Durchlass-Bauwerken und Gefährdung des Fischotters

Aufnahme Nummer: 2833-030 Aufnahme-Datum: 20.07.2011

Gewässername: k.A.
Lage: Dömitz nw
Straße: B 195
Bundesstraße
Todfunde: 0

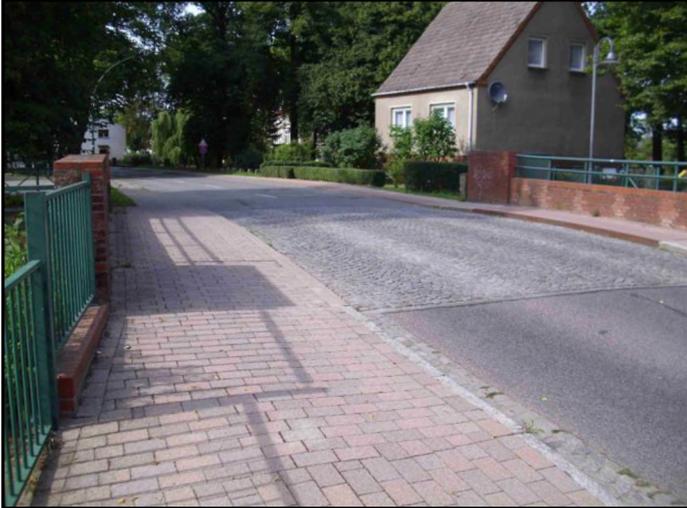
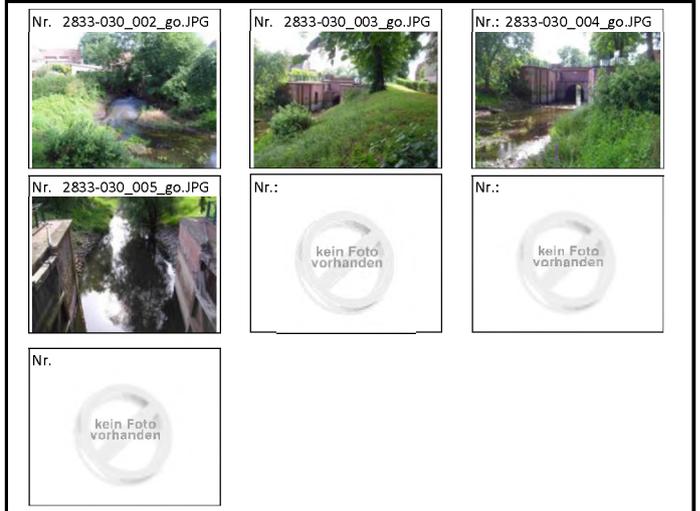
Nr.: 2833-030_001_go.JPG

sonstige Störfaktoren: Bermen fehlen

Bedeutung im Habitatverbund: mittel
Verkehrsdichte: mittel
Brückenindex: 0,675
Durchlass-Tauglichkeit: bedingt geeignet

Sehr schönes, interess., altes Schleusenbauw.. Dgk könnte m. Laufbohlen erreicht werden. GEW ist eine (flussaufwärts verroh. u. überbaute) Sackgasse. Chance, d. Tiere hier aus dem Elbtal "hochziehen" dennoch groß, u.a. weil hier viel Fisch zu finden (sehen) ist.

Geschwindigkeitsbegrenzung	<input checked="" type="checkbox"/>	Bermen an Ufer anbinden	<input type="checkbox"/>
Trockenröhre einbringen	<input type="checkbox"/>	Wiesenzufahrten verlegen	<input type="checkbox"/>
		Komplexmaßnahmen notwendig	<input type="checkbox"/>
