Einschätzung von Durchlass-Bauwerken und Gefährdung des Fischotters

Aufnahme Nummer: 2833-031

Aufnahme-Datum: 20.07.2011

Gewässername: k.A.
Lage: Dömitz noo
Straße: L 04
Landesstraße
Totfunde: 0

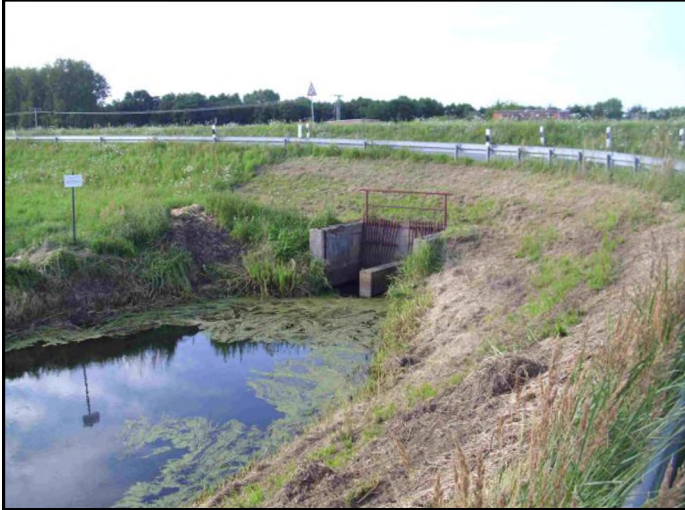
Nr.: 2833-031_001_go.JPG

Brückentyp: Rohrdurchlass

Bedeutung im Habitatverbund: mittel
Verkehrsdichte: mittel
Brückenindex: 0
Durchlass-Tauglichkeit: ungeeignet

Trennung Wehr Durchlass	<input type="checkbox"/>	keine notwendig	<input type="checkbox"/>
Installation oberhalb Wehr	<input type="checkbox"/>	Markierstruktur Steinsch	<input type="checkbox"/>
Installation unterhalb Wehr	<input type="checkbox"/>	Markierstruktur Ufersubstrat	<input type="checkbox"/>
Entfernung Rechen	<input type="checkbox"/>	Markierstruktur Laufbohle fest	<input type="checkbox"/>
Entfernung sonstige Hindernisse	<input type="checkbox"/>	Markierstruktur Laufbohle schwimmend	<input type="checkbox"/>
Kastendurchlass/Maul eins. Berme	<input type="checkbox"/>	Markierstruktur Podest	<input type="checkbox"/>
Kastendurchlass/Maul beids. Berme	<input type="checkbox"/>	Verrohrung öffnen	<input type="checkbox"/>
Markierstruktur einseitig	<input type="checkbox"/>	Leit-/Schutzzäune notwendig	<input type="checkbox"/>
Markierstruktur beidseitig	<input type="checkbox"/>	Leitstrukturen/ -senken einrichten	<input checked="" type="checkbox"/>

Geschwindigkeitsbegrenzung	<input type="checkbox"/>	Bermen an Ufer anbinden	<input type="checkbox"/>
Trockenröhre einbringen	<input checked="" type="checkbox"/>	Wiesenzufahrten verlegen	<input type="checkbox"/>
		Komplexmaßnahmen notwendig	<input type="checkbox"/>
