Einschätzung von Durchlass-Bauwerken und Gefährdung des Fischotters

Aufnahme Nummer: 2833-033 Aufnahme-Datum: 21.07.2011

Gewässername: k.A.
Lage: westl. Heiddorf
Straße: K 44
Kreisstraße
Todfunde: 0

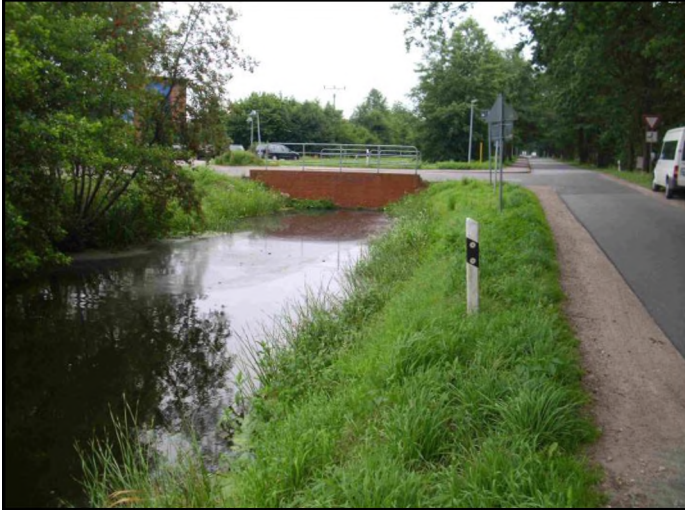
Nr.: 2833-033_001_go.JPG

Störfaktoren: DL vollständig geflutet, Böschung ungünstig für wandernde Tiere (zum Gewässer steiler und tiefer als Böschung zur Straße).

Bedeutung im Habitatverbund: mittel
Verkehrsdichte: mittel
Brückenindex: 0
Durchlass-Tauglichkeit: ungeeignet

Geschwindigkeitsbegrenzung	<input type="checkbox"/>	Bermen an Ufer anbinden	<input type="checkbox"/>
Trockenröhre einbringen	<input type="checkbox"/>	Wiesenzufahrten verlegen	<input type="checkbox"/>
		Komplexmaßnahmen notwendig	<input checked="" type="checkbox"/>
