Einschätzung von Durchlass-Bauwerken und Gefährdung des Fischotters

Aufnahme Nummer: 2833-035

Aufnahme-Datum: 21.07.2011

Gewässername: k.A.
Lage: südwestl. Heiddorf
Straße: B 191
Bundesstraße
Todfunde: 0

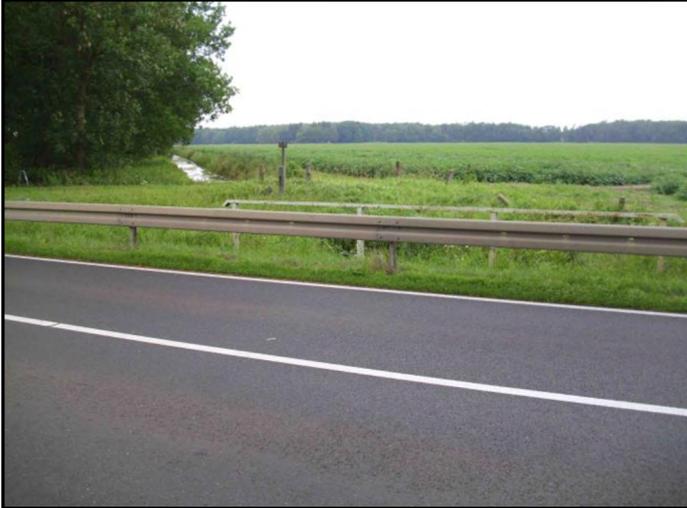
Nr.: 2833-035_001_go.JPG

Störfaktoren: Böschung ungünstig für wandernde Tiere (zum Gewässer steiler und tiefer als Böschung zur Straße). , Ungünstiges 'Länge zu Durchmesser'-Verhältnis

Knick im Gewässerverlauf. Gefahr, dass Otter den kürzesten Weg wählen , Zufahrt Wiese/Feld, der Otter aus dem Wasser und damit auf die Böschung und dichter an die Straße führt.

Bedeutung im Habitatverbund: mittel
Verkehrsdichte: hoch
Brückenindex: 0,072
Durchlass-Tauglichkeit: ungeeignet

Geschwindigkeitsbegrenzung	<input type="checkbox"/>	Bermen an Ufer anbinden	<input type="checkbox"/>
Trockenröhre einbringen	<input checked="" type="checkbox"/>	Wiesenzufahrten verlegen	<input type="checkbox"/>
		Komplexmaßnahmen notwendig	<input type="checkbox"/>
