Einschätzung von Durchlass-Bauwerken und Gefährdung des Fischotters

Aufnahme Nummer: 2834-001 Aufnahme-Datum: 19.07.2011

Gewässername: k.A.
Lage: Neu Göhren
Straße: K 45
Kreisstraße
Todfunde: 0

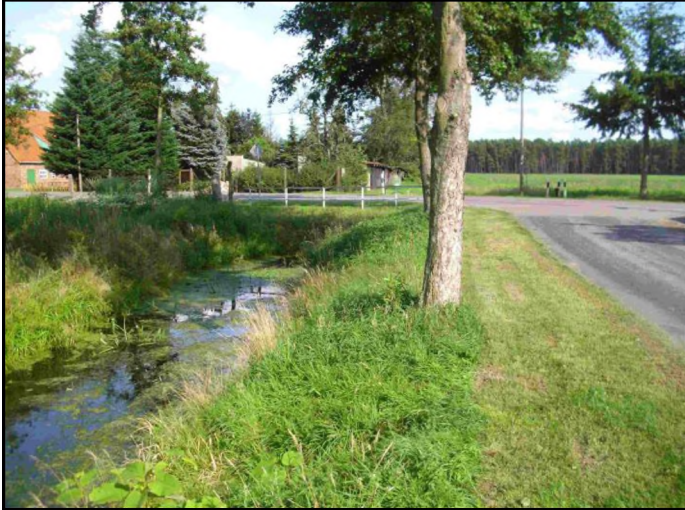
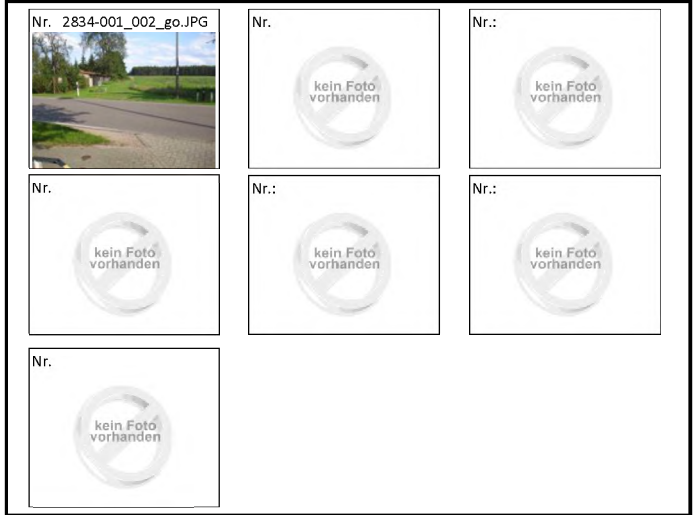
Nr.: 2834-001_001_go.JPG

Böschung ungünstig für wandernde Tiere (zum Gewässer steiler und tiefer als Böschung zur Straße).

Bedeutung im Habitatverbund: mittel
Verkehrsdichte: mittel
Brückenindex: 0
Durchlass-Tauglichkeit: ungeeignet

Einseitig verrohrt und mit Garagenzufahrt überbaut. Schlauchalgen deuten auf hohem Salzgehalt im Wasser hin.

Geschwindigkeitsbegrenzung	<input type="checkbox"/>	Bermen an Ufer anbinden	<input type="checkbox"/>
Trockenröhre einbringen	<input checked="" type="checkbox"/>	Wiesenzufahrten verlegen	<input type="checkbox"/>
		Komplexmaßnahmen notwendig	<input type="checkbox"/>
