Einschätzung von Durchlass-Bauwerken und Gefährdung des Fischotters

Aufnahme Nummer: 2834-002 Aufnahme-Datum: 19.07.2011

Gewässername: Elde Seitenkanal
Lage: nördl. Neu Göhren n
Straße: K 45
Kreisstraße
Todfunde: 0

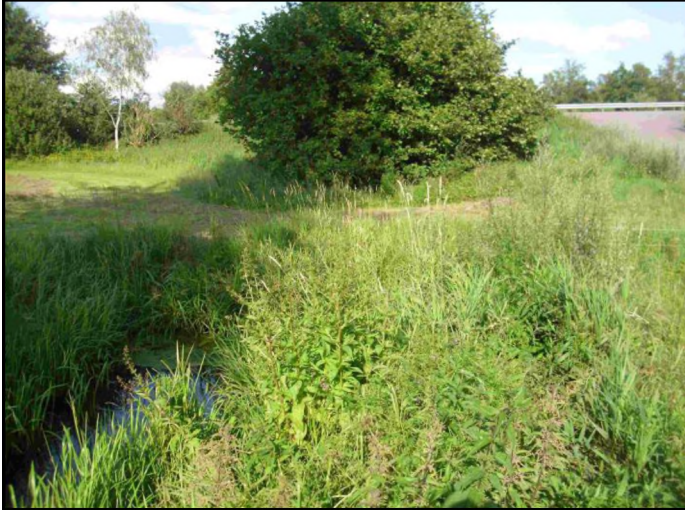
Nr.: 2834-002_001_go.JPG

Störfaktoren: Verrohrt , Knick im Gewässerverlauf. Gefahr, dass Otter den kürzesten Weg wählen , alte Leitlinien verschwunden.

Bedeutung im Habitatverbund: sehr hoch
Verkehrsdichte: mittel
Brückenindex: 0
Durchlass-Tauglichkeit: ungeeignet

Geschwindigkeitsbegrenzung	<input type="checkbox"/>	Bermen an Ufer anbinden	<input type="checkbox"/>
Trockenröhre einbringen	<input checked="" type="checkbox"/>	Wiesenzufahrten verlegen	<input type="checkbox"/>
		Komplexmaßnahmen notwendig	<input type="checkbox"/>

Etwas komplex, weil Querung schräg verläuft.
