Einschätzung von Durchlass-Bauwerken und Gefährdung des Fischotters

Aufnahme Nummer: 2834-003 Aufnahme-Datum: 19.07.2011

Gewässername: Müritz-Elde-Wasserstraße
Lage: Neu Göhren n
Straße: K 45
Kreisstraße
Todfunde: 0

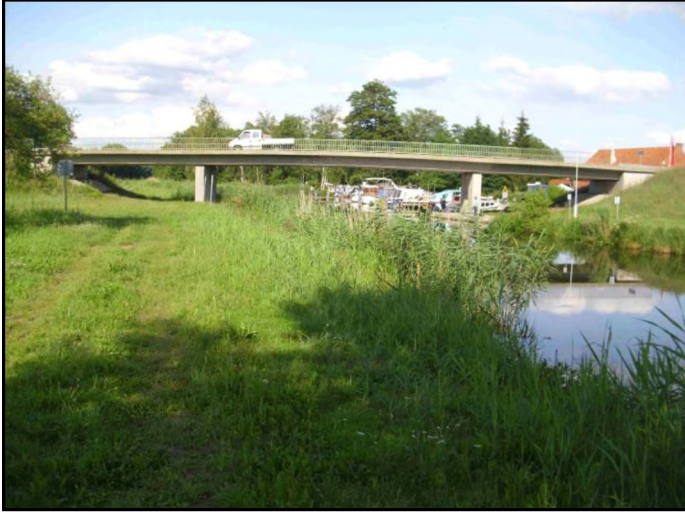
Nr.: 2834-003_001_go.JPG

sonstige Störfaktoren: Störung durch Zeltplatz an Brücke.

Bedeutung im Habitatverbund: sehr hoch
Verkehrsdichte: mittel
Brückenindex: 13,333
Durchlass-Tauglichkeit: gut geeignet

Der Bereich sollte nicht weiter ausgebaut werden und auch das natürliche Ufer mit Schilfrohr usw. sollte nicht weiter zurückgedrängt werden, weil dann die Gefahr auf Irrläufer zu groß wird.
