Einschätzung von Durchlass-Bauwerken und Gefährdung des Fischotters

Aufnahme Nummer: 2834-004 Aufnahme-Datum: 19.07.2011

Gewässername: k.A.
Lage: westl. Gorlosen w
Straße: K 48
Kreisstraße
Todfunde: 0

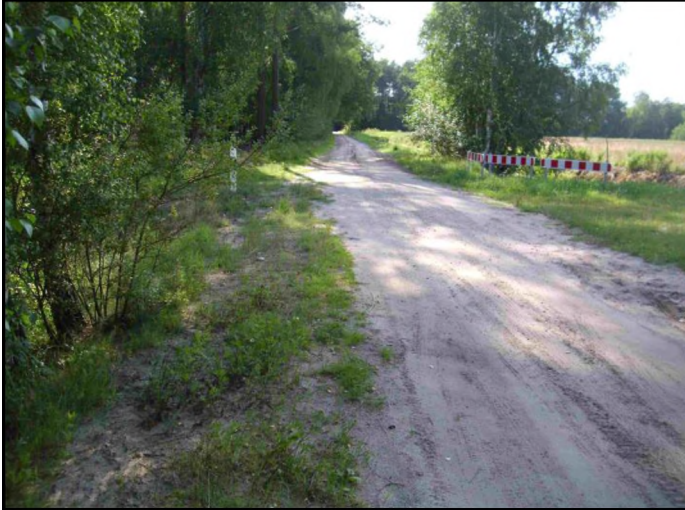
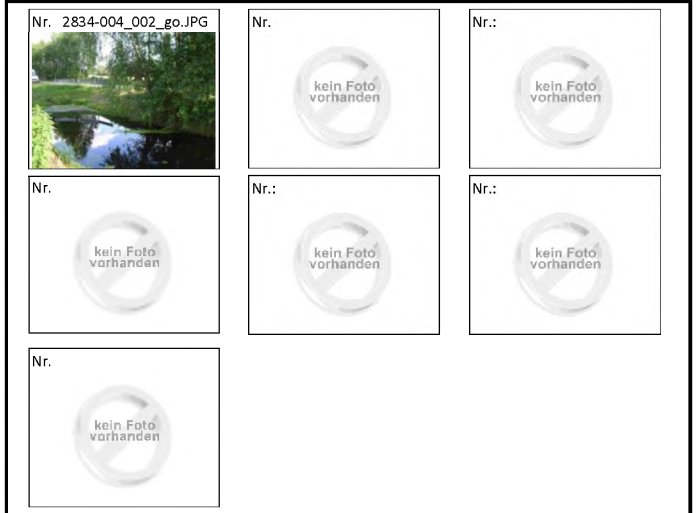
Nr.: 2834-004_001_go.JPG

Störfaktoren: Durchlass vollständig geflutet , Böschung ungünstig für wandernde Tiere (zum Gewässer steiler und tiefer als Böschung zur Straße).

Ungünstiges 'Länge zu Durchmesser'-Verhältnis , Knick im Gewässerverlauf. Gefahr, dass Otter den kürzesten Weg wählen

Bedeutung im Habitatverbund: sehr hoch
Verkehrsdichte: mittel
Brückenindex: 0
Durchlass-Tauglichkeit: ungeeignet

Geschwindigkeitsbegrenzung	<input type="checkbox"/>	Bermen an Ufer anbinden	<input type="checkbox"/>
Trockenröhre einbringen	<input checked="" type="checkbox"/>	Wiesenzufahrten verlegen	<input type="checkbox"/>
		Komplexmaßnahmen notwendig	<input type="checkbox"/>
