Einschätzung von Durchlass-Bauwerken und Gefährdung des Fischotters

Aufnahme Nummer: 2834-005 Aufnahme-Datum: 19.07.2011

Gewässername: k.A.
Lage: westl. Gorlosen
Straße: K 48
Kreisstraße
Todfunde: 0

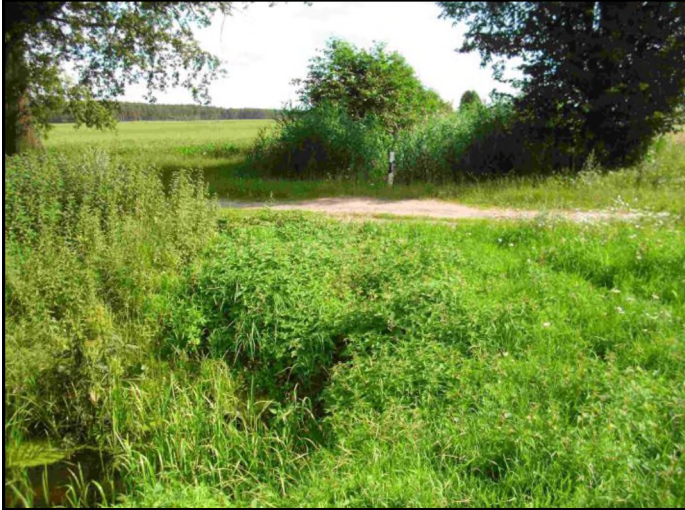
Nr.: 2834-005_001_go.JPG

Störfaktoren: Flutungsgefahr, Böschung ungünstig für wandernde Tiere (zum Gewässer steiler und tiefer als Böschung zur Straße).
Ungünstiges 'Länge zu Durchmesser'-Verhältnis, Knick im Gewässerverlauf. Gefahr, dass Otter den kürzesten Weg wählen

Bedeutung im Habitatverbund: mittel
Verkehrsdichte: mittel
Brückenindex: 0,01
Durchlass-Tauglichkeit: ungeeignet

Geschwindigkeitsbegrenzung	<input type="checkbox"/>	Bermen an Ufer anbinden	<input type="checkbox"/>
Trockenröhre einbringen	<input checked="" type="checkbox"/>	Wiesenzufahrten verlegen	<input type="checkbox"/>
		Komplexmaßnahmen notwendig	<input type="checkbox"/>
